VOLVO V60 T6 TWIN ENGINE / Z 4WD

TESTDATO: 12.10.2026

CHASSISNR: YV1ZWBFUDL1384653

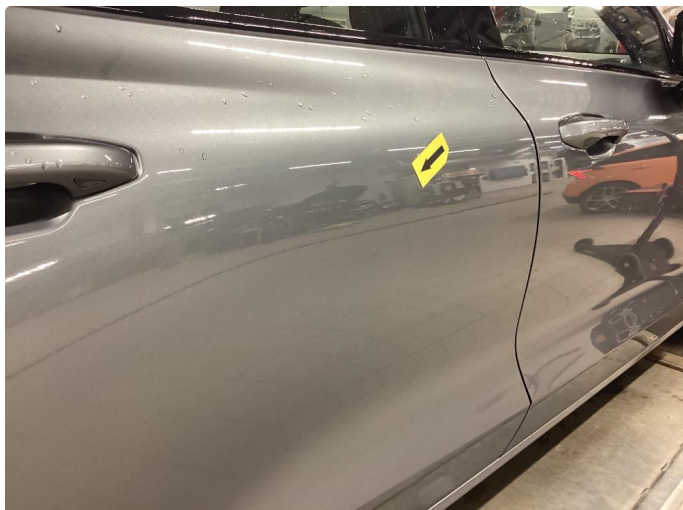
| Punkt | Beskrivelse | Plassering |
|---|---|---|
| 1.1 Dører | p-bulk | |

1.1 P-bulk

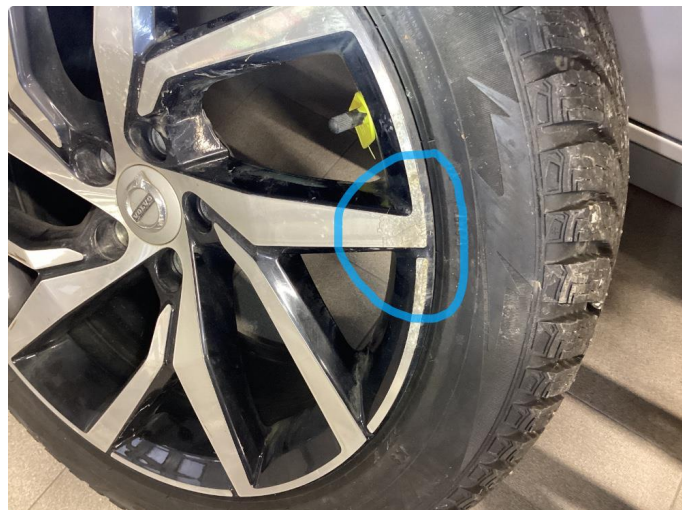
| Punkt | Beskrivelse | Plassering |
|---|---|---|
| 1.2 Dekk/Felger | kantkjørt felg | |

1.2 Kantkjørt felg

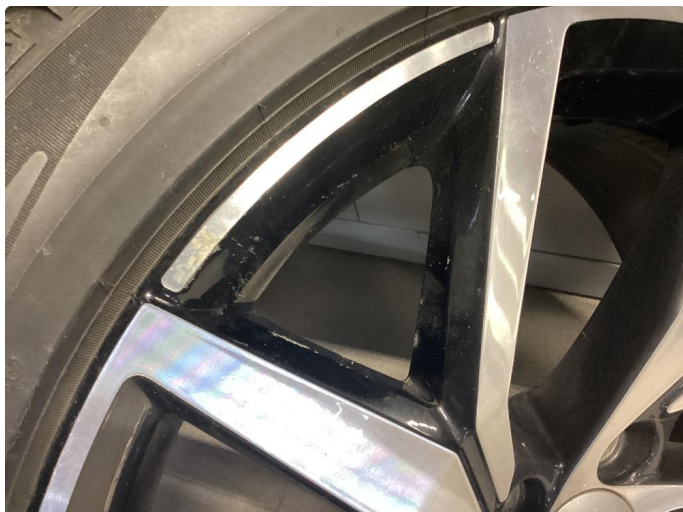
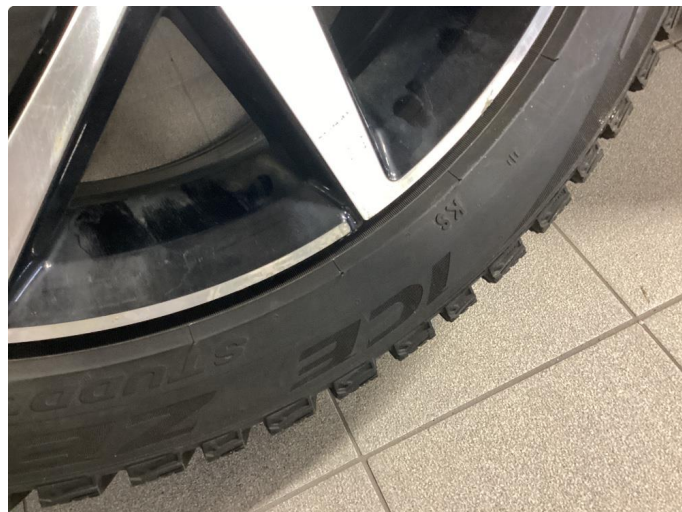
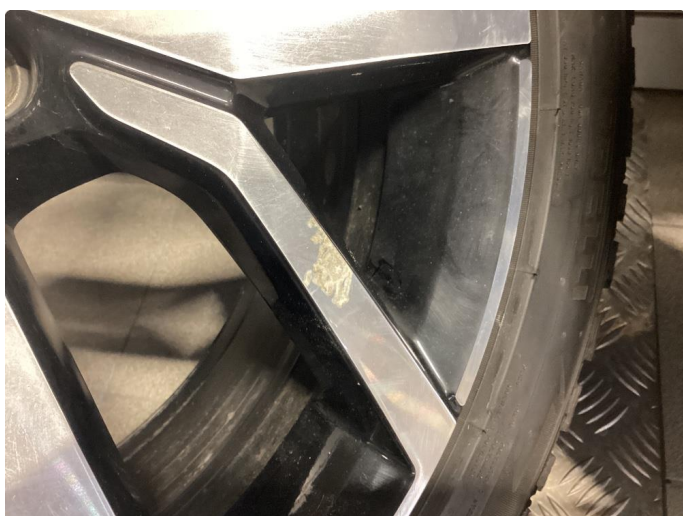
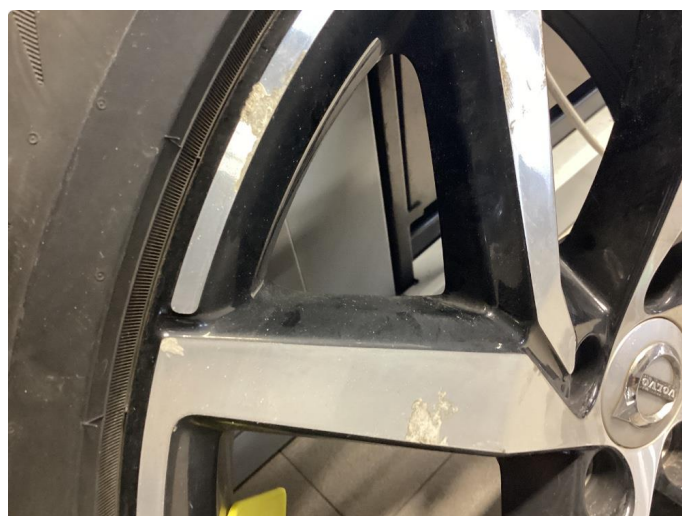
| Punkt | Beskrivelse | Plassering |
|---|---|---|
| 1.3 Dekk/Felger | påbegynnende oksidering | |

1.3 Påbegynnende oksidering

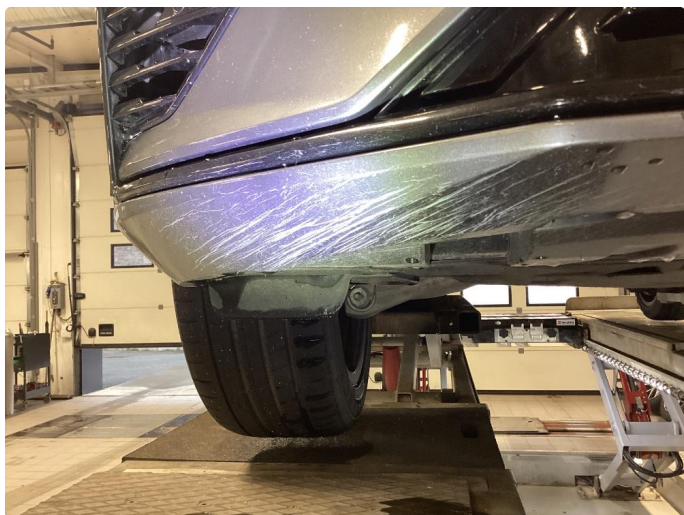
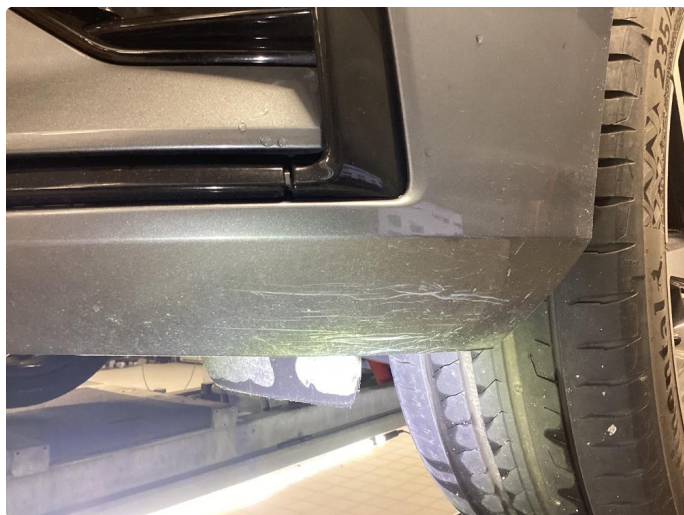
| Punkt | Beskrivelse | Plassering |
|---|---|---|
| 1.4 Støtfanger | skrubbskader underkant | |

1.4 Skrubbskader underkant
