**VOLVO XC40 190 HK AUTOMAT 4X4**
**TESTDATO: 12.01.2026**
**KODE: 1919785**

**YF17079**

NBF Tilstandsrapport er utarbeidet av Norges Bilbransjeforbund og Forbrukerrådet.

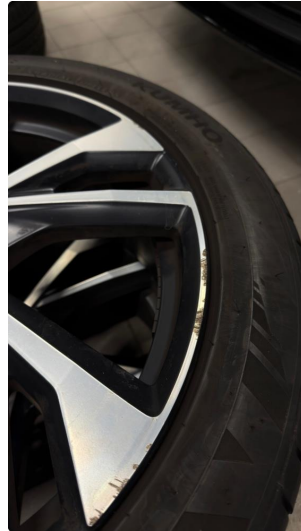
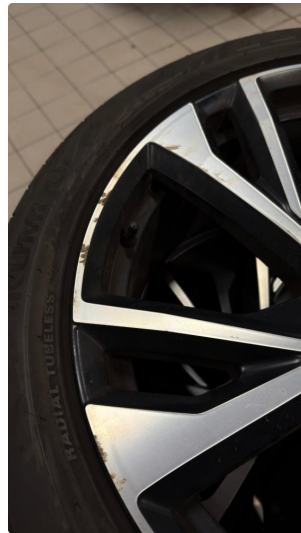
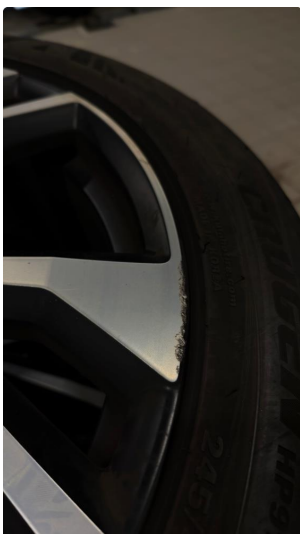
| Punkt | Beskrivelse | Plassering |
|---|---|---|
| 1.2 Dekk/Felger | Normalt ihht alder og km | |
| 1.3 Dekk/Felger | Vinterdekk skiftes | |

1.2 Normalt ihht alder og km

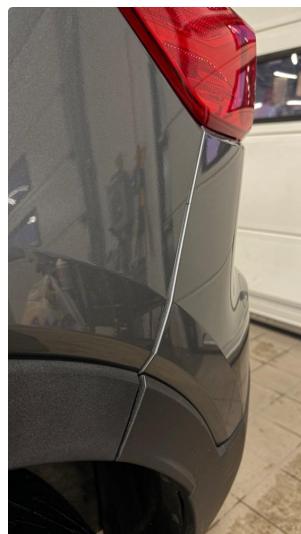
| Punkt | Beskrivelse | Plassering |
|---|---|---|
| 1.4 Støtfanger | Støtfanger bak er festet v side | |

1.4 Støtfanger bak er festet v side

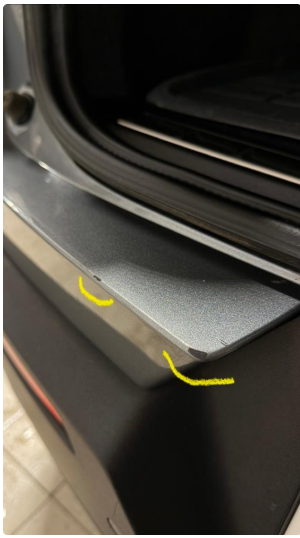
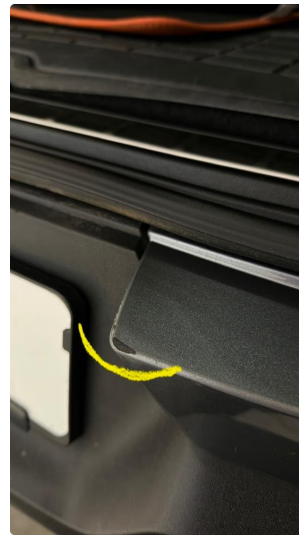
| Punkt | Beskrivelse | Plassering |
|---|---|---|
| 1.5 Støtfanger | Normalt ihht alder og km | |

1.5 Normalt ihht alder og km

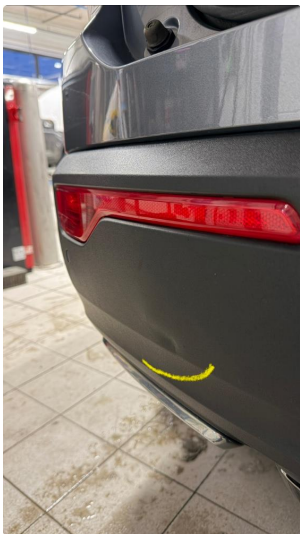
| Punkt | Beskrivelse | Plassering |
|---|---|---|
| 1.6 Støtfanger | Normalt ihht alder og km | |

1.6 Normalt ihht alder og km

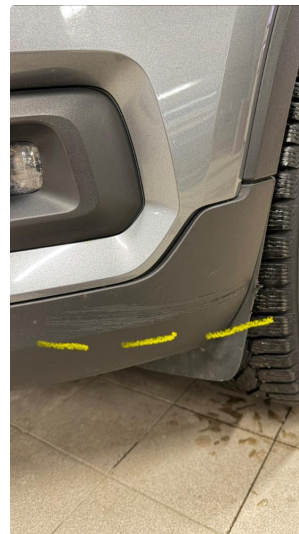
| Punkt | Beskrivelse | Plassering |
|---|---|---|
| 1.7 Støtfanger | Normalt ihht alder og km | |

1.7 Normalt ihht alder og km

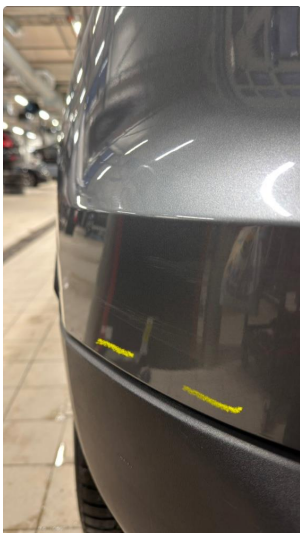
| Punkt | Beskrivelse | Plassering |
|---|---|---|
| 1.8 Støtfanger | Normalt ihht alder og km | |

1.8 Normalt ihht alder og km

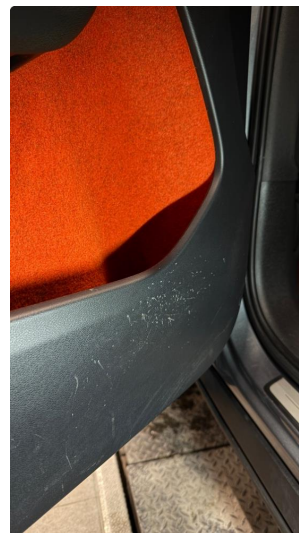
| Punkt | Beskrivelse | Plassering |
|---|---|---|
| 3.1 Dørtrekk | Normalt ihht alder og km | |

3.1 Normalt ihht alder og km
