RENAULT KANGOO FORHJULSDRIFT

KODE: 1956403

EB91338

CHASSISNR: VF1RFK00069107036

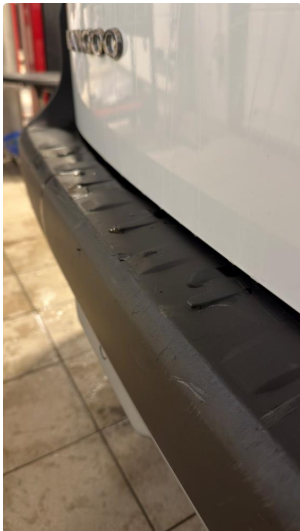
| Punkt | | Beskrivelse | Plassering |
|---|---|---|---|
| 1.1 | Støtfanger | Rep før levering | |

1.1 Rep før levering

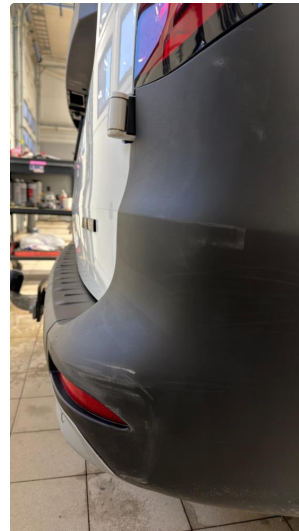
1.1 Rep før levering

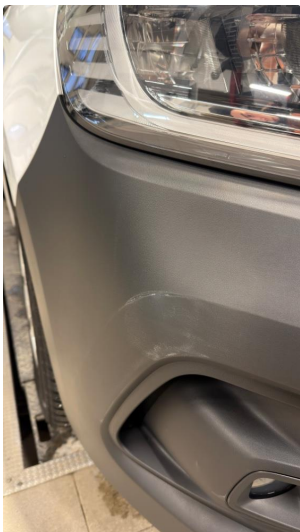
| Punkt | | Beskrivelse | Plassering |
|---|---|---|---|
| 1.2 | Støtfanger | Rep før levering | |

1.2 Rep før levering
