OPEL MOKKA 2WD
TESTDATO: 01.12.2025
KODE: 1887912

EF85592	16 592 KM	14.06.2023 Førstegang registrert	Elektrisk
----------------	------------------	--	------------------

NBF Tilstandsrapport er utarbeidet av Norges Bilbransjeforbund og Forbrukerrådet.

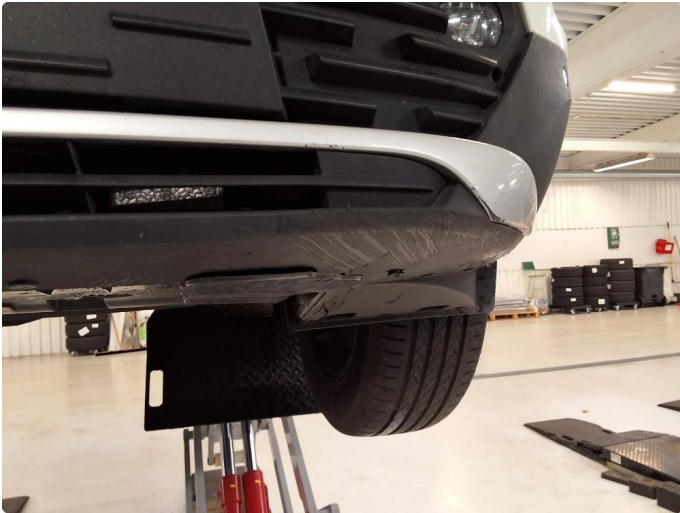
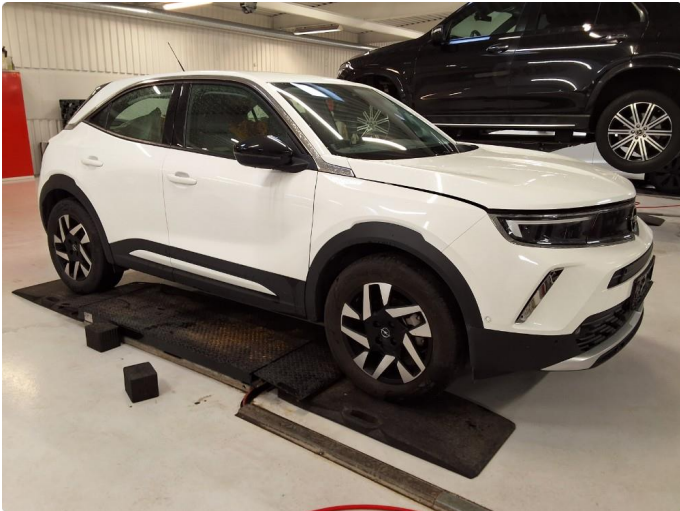
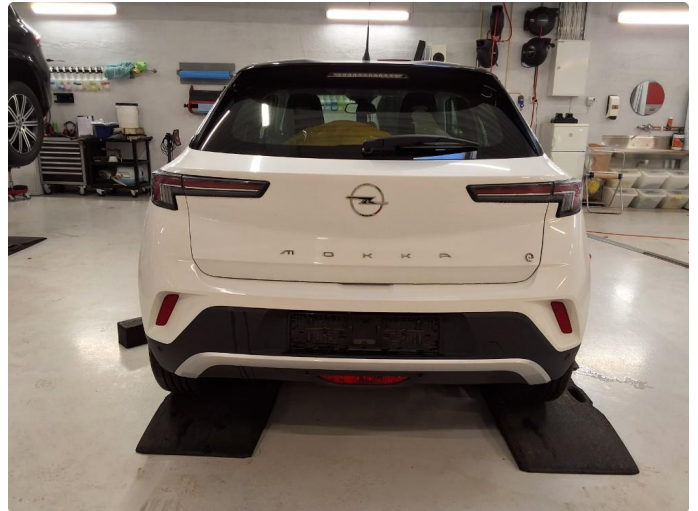
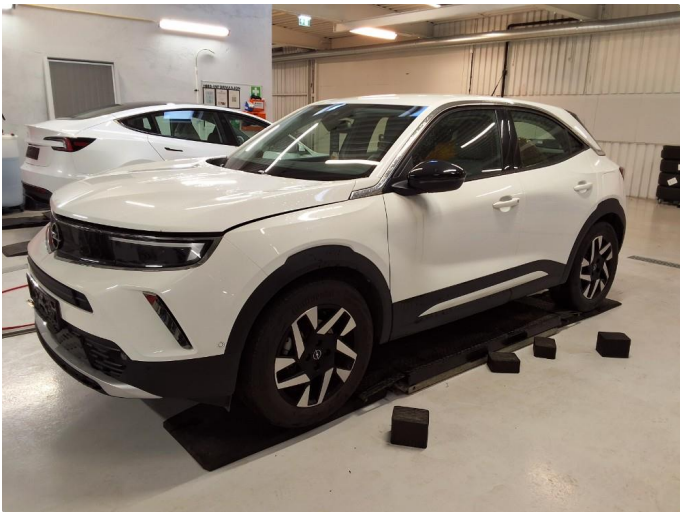
Punkt	Beskrivelse	Plassering
1. EKSTERIØR		
1.1 Støtfanger	skrubbskader underkant. Har lagt i lakk på den lakkerte listen.

1.1 Skrubbskader underkant. Har lagt i lakk på den lakkerte listen.
