MAXUS MAXUS EUNIQ 6 / SV51A 2WD

TESTDATO: 31.07.2026

EF18840

NBF Tilstandsrapport er utarbeidet av Norges Bilbransjeforbund og Forbrukerrådet.

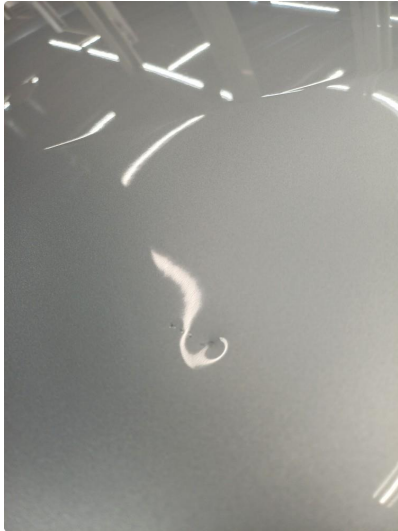
| Punkt | Beskrivelse | Plassering |
|---|---|---|
| 1.1 Panser | bulk med lakkskade | venstre |

1.1 Bulk med lakkskade

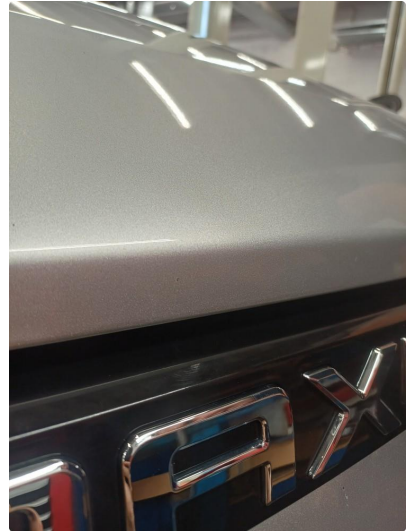
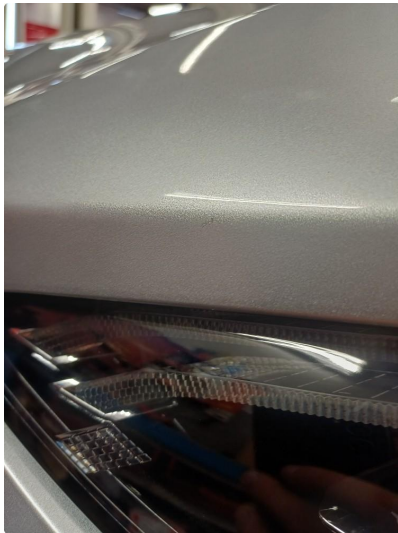
| Punkt | Beskrivelse | Plassering |
|---|---|---|
| 1.2 Panser | steinsprut | alle |

1.2 Steinsprut

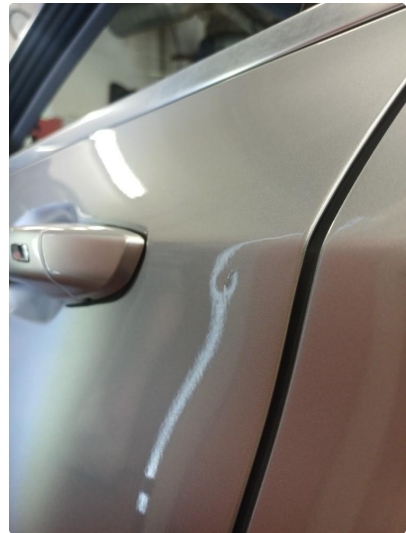
| Punkt | Beskrivelse | Plassering |
|---|---|---|
| 1.3 Dører | bulk | venstre foran |

1.3 Bulk

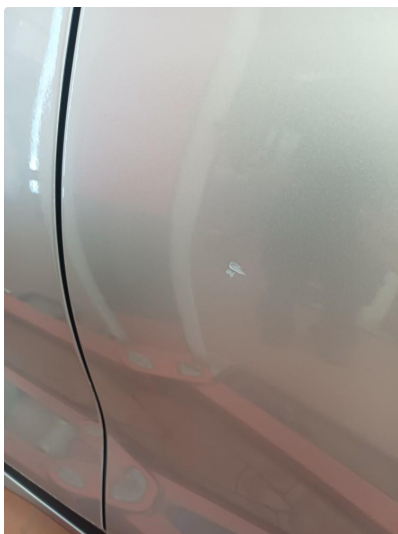
| Punkt | Beskrivelse | Plassering |
|---|---|---|
| 1.4 Dører | bulk med lakkskade | venstre bak |

1.4 Bulk med lakkskade

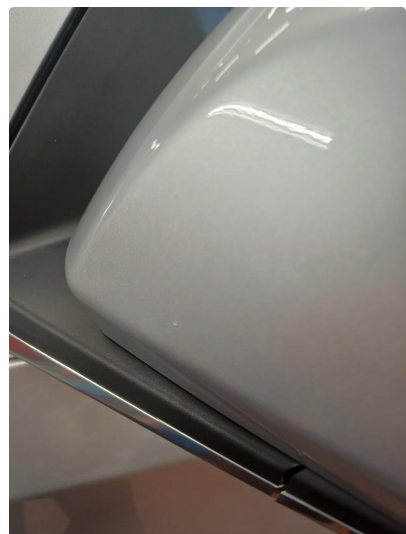
| Punkt | Beskrivelse | Plassering |
|---|---|---|
| 1.5 Speil | deksel skadet/ripe | venstre |

1.5 Deksel skadet/ripe

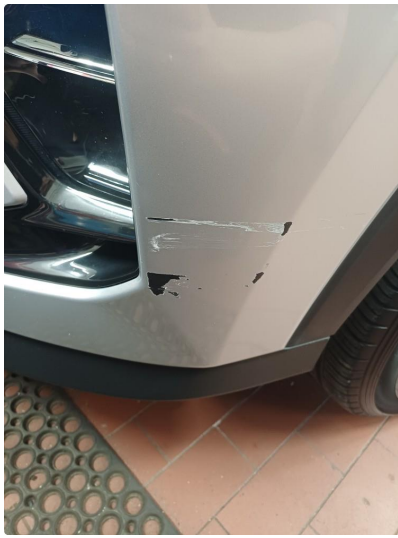
| Punkt | Beskrivelse | Plassering |
|---|---|---|
| 1.6 Støtfanger | ripe(r) ned til grunning | venstre foran |

1.6 Ripe(r) ned til grunning

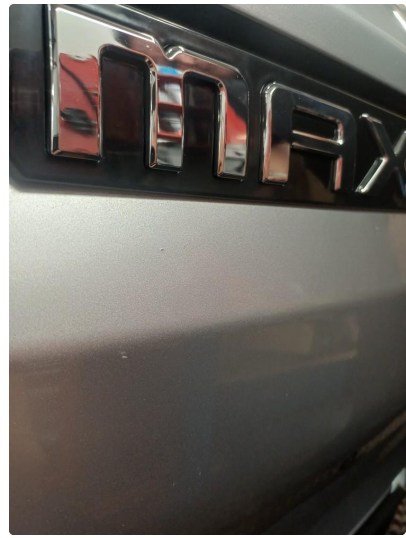
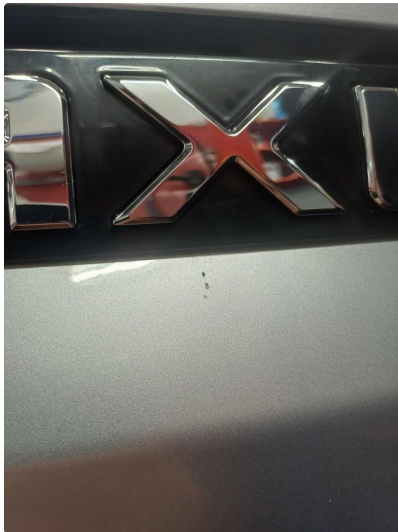
| Punkt | Beskrivelse | Plassering |
|---|---|---|
| 1.7 Støtfanger | steinsprut | foran |

1.7 Steinsprut

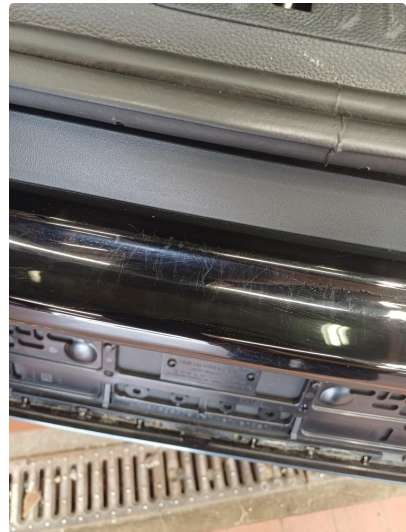
| Punkt | Beskrivelse | Plassering |
|---|---|---|
| 1.8 Støtfanger | ripe/lakk (halv del) | midten bak |

1.8 Ripe/lakk (halv del)
