**VOLVO V40 / M 150 HK AUTOMAT 2WD**
**TESTDATO: 29.09.2026**
**KODE: 2131615**

**HT22311**

NBF Tilstandsrapport er utarbeidet av Norges Bilbransjeforbund og Forbrukerrådet.

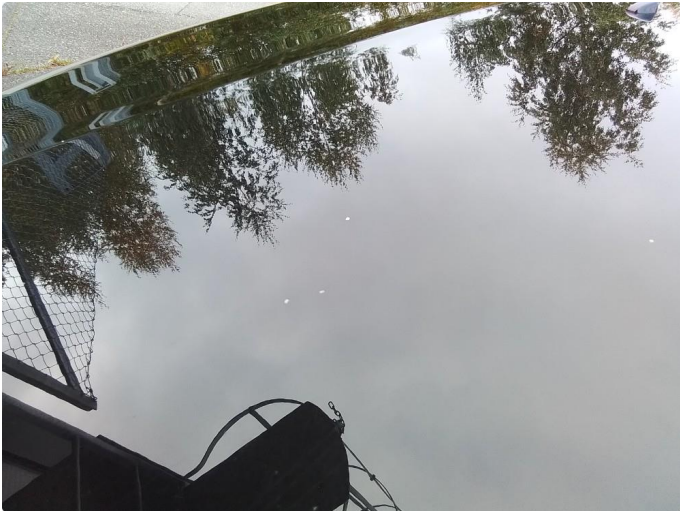
| Punkt | | Beskrivelse | Plassering |
|---|---|---|---|
| 1.1 | Lakk | stensprut på panser - penslet med lakk | |

1.1 Stensprut på panser - penslet med lakk

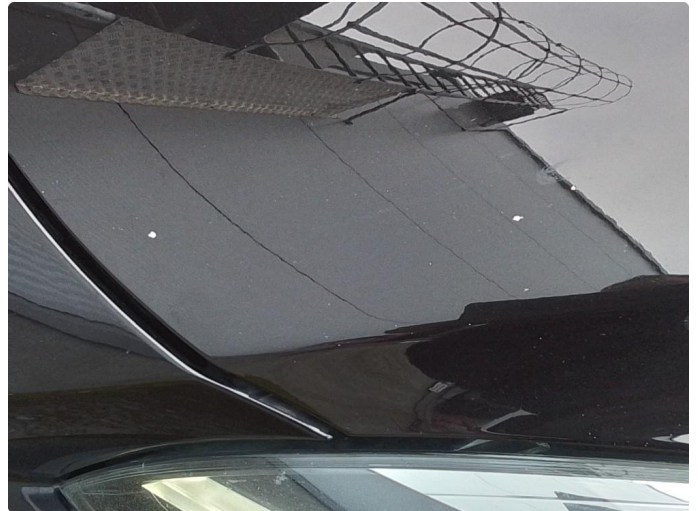
1.1 Stensprut på panser - penslet med lakk

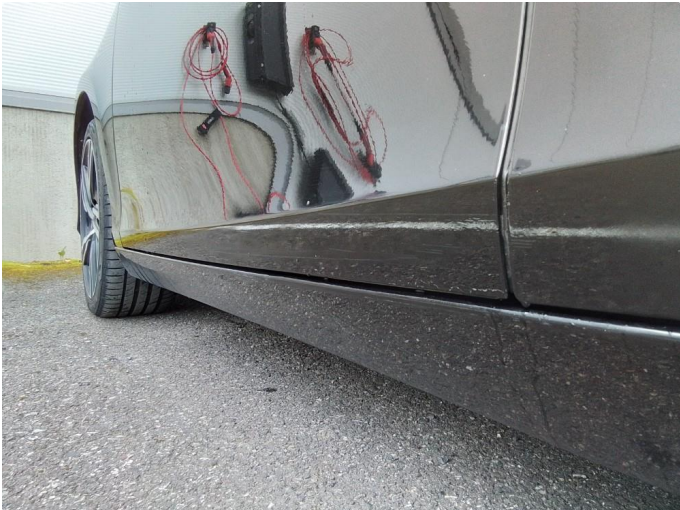
| Punkt | | Beskrivelse | Plassering |
|---|---|---|---|
| 1.2 | Dører | liten stripe nederst på førerdør samt bakdør | venstre - nede |

1.2 Liten stripe nederst på førerdør samt bakdør

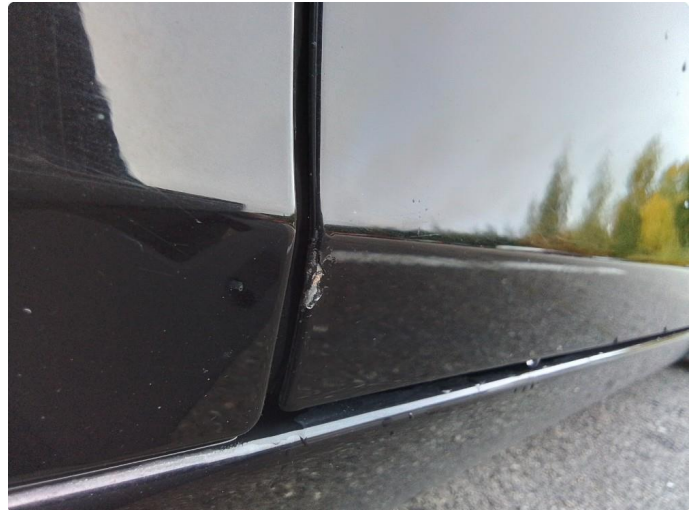
1.2 Liten stripe nederst på førerdør samt bakdør

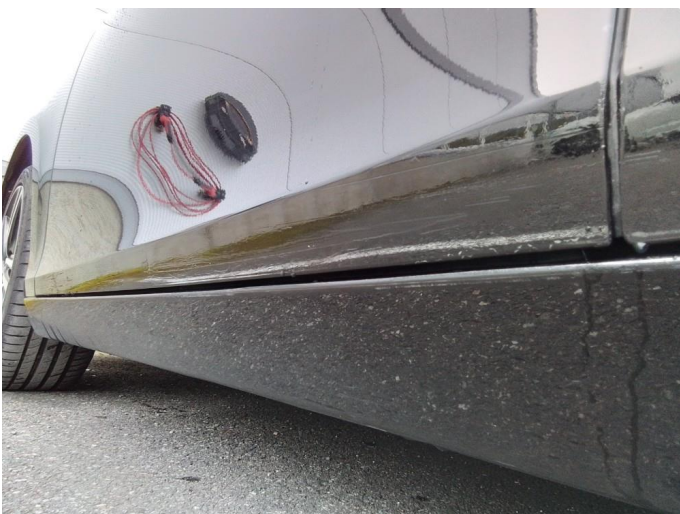
1.2 Liten stripe nederst på førerdør samt bakdør

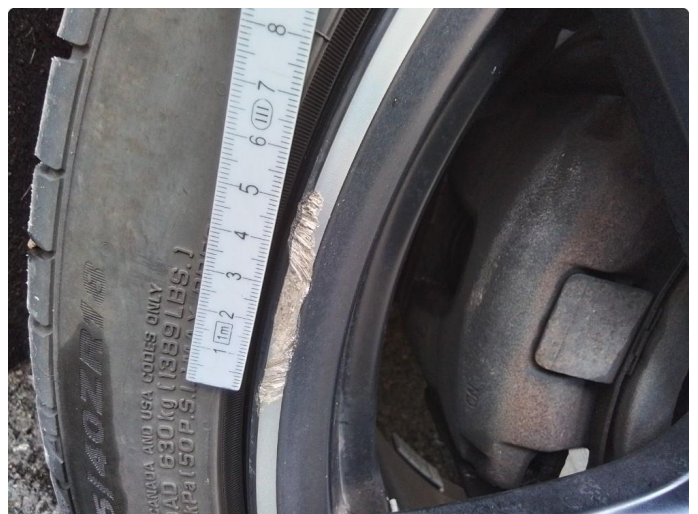
| Punkt | | Beskrivelse | Plassering |
|---|---|---|---|
| 1.3 | Dekk/Felger | kantkjørt felg | venstre foran |

1.3 Kantkjørt felg
