**VOLVO V90 / P 4WD**
**TESTDATO: 01.07.2026**
**KODE: 2064396**

| <b>HT26207</b> | <b>61 652 KM</b> | <b>30.03.2023</b><br>Førstegang registrert | <b>Hybr(B)</b> |

**OPPSUMMERT STATUS PÅ KJØRETØY**
✔ Ingen anmerkning 🔍 Anmerkning(er)

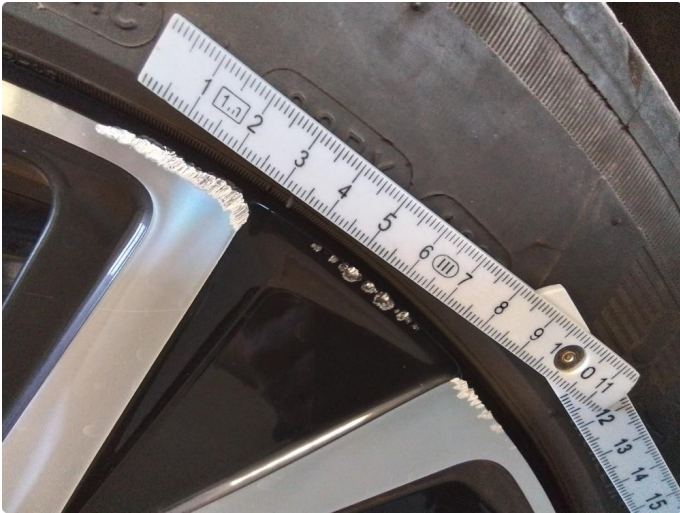
| Punkt | Beskrivelse | Plassering |
|---|---|---|
| 1.1 Dekk/Felger | kantkjørt felg | høyre foran |

1.1 Kantkjørt felg

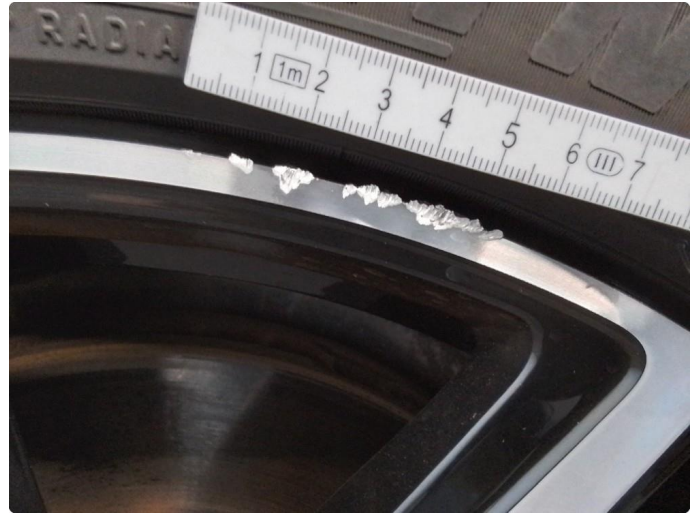
| Punkt | Beskrivelse | Plassering |
|---|---|---|
| 1.2 Dekk/Felger | kantkjørt felg | venstre foran |

1.2 Kantkjørt felg
