**VOLVO EX90 / T 4WD**
**TESTDATO: 17.09.2026**
**KODE: 2120557**

**EP29216**

NBF Tilstandsrapport er utarbeidet av Norges Bilbransjeforbund og Forbrukerrådet.

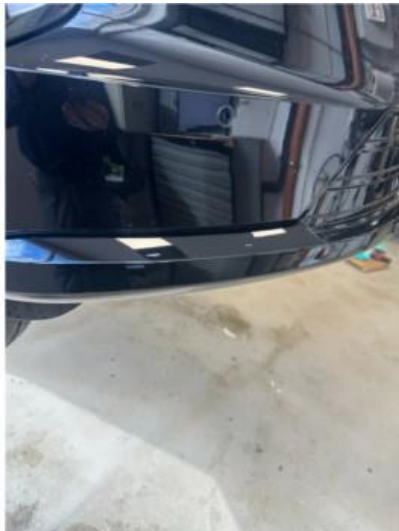
| Punkt | | Beskrivelse | Plassering |
|---|---|---|---|
| 1.1 | Støtfanger | Noen små hakk i fanger bak. Lakkeres forenklet | |

1.1 Noen små hakk i fanger bak. Lakkeres forenklet
