POLESTAR POLESTAR 3 / Y 4WD

TESTDATO: 29.10.2026

CHASSISNR: YSMYKEAE2SB025210

NBF Tilstandsrapport er utarbeidet av Norges Bilbransjeforbund og Forbrukerrådet.

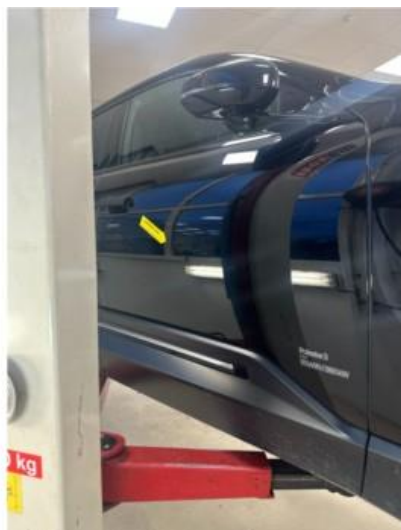
| Punkt | Beskrivelse | Plassering |
|---|---|---|
| 1.1 Dører | Ripe i dør høyre foran. Dempes med rubbing og polering | |

1.1 Ripe i dør høyre foran. Dempes med rubbing og polering

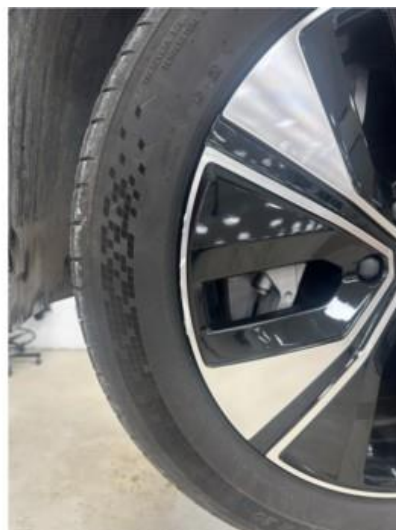
| Punkt | Beskrivelse | Plassering |
|---|---|---|
| 1.2 Dekk/Felger | En sommerfelg litt kantkjørt | |

1.2 En sommerfelg litt kantkjørt
