VOLVO XC60 T8 TWIN ENGINE 4WD

TESTDATO: 12.08.2026

CHASSISNR: YV1UZBMUDK1215955

NBF Tilstandsrapport er utarbeidet av Norges Bilbransjeforbund og Forbrukerrådet.

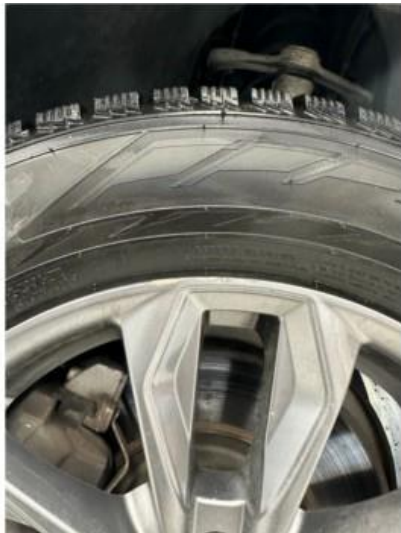
| Punkt | | Beskrivelse | Plassering |
|---|---|---|---|
| 1.1 | Dekk/Felger | En vinterfelg litt kantkjørt | |

1.1 En vinterfelg litt kantkjørt

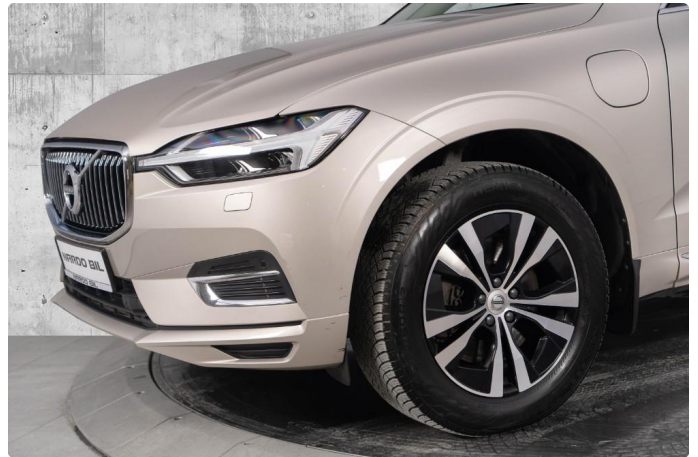
| Punkt | | Beskrivelse | Plassering |
|---|---|---|---|
| 1.2 | Støtfanger | Noen riper i fanger venstre foran | |

1.2 Noen riper i fanger venstre foran
