POLESTAR POLESTAR 4 / 4 4WD

CHASSISNR: YSM4ZPAA2SF410343

NBF Tilstandsrapport er utarbeidet av Norges Bilbransjeforbund og Forbrukerrådet.

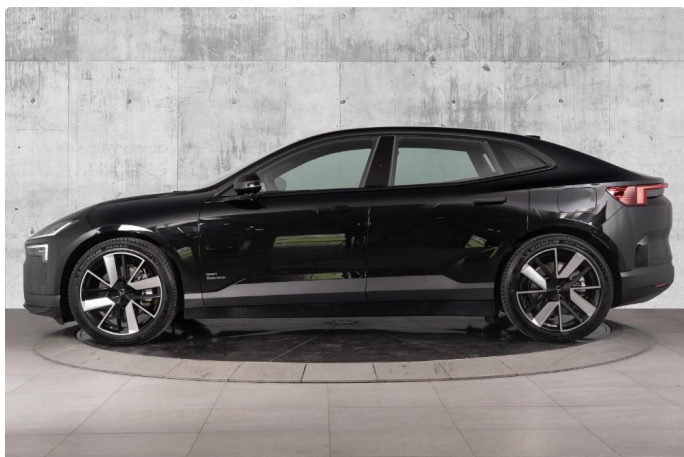
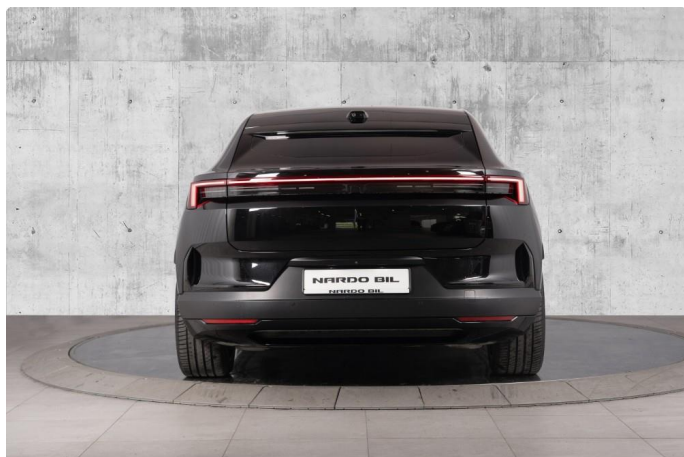
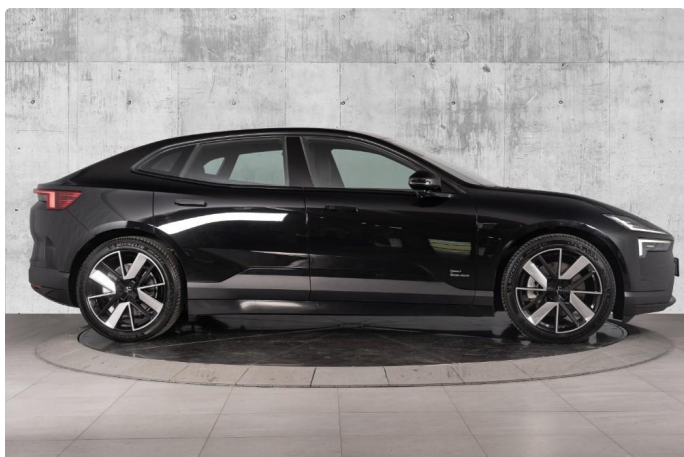
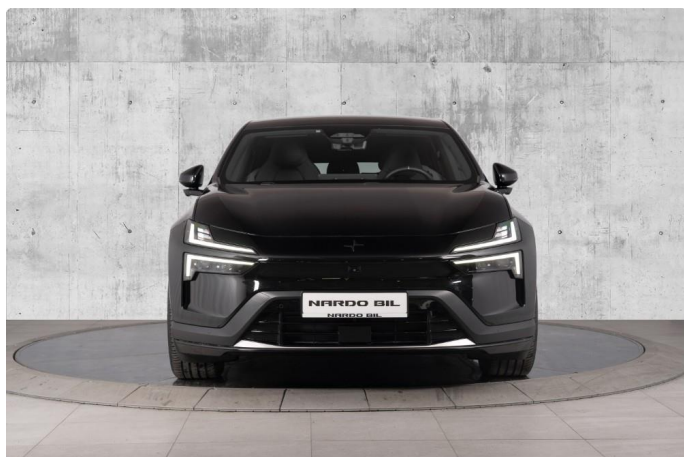
| Punkt | Beskrivelse | Plassering |
|---|---|---|
| 1.1 Dekk/Felger | En sommerfelg noe kantkjørt | |

### 1.1 En sommerfelg noe kantkjørt
