VOLVO XC60 / U 4WD

TESTDATO: 12.08.2026

NBF Tilstandsrapport er utarbeidet av Norges Bilbransjeforbund og Forbrukerrådet.

## OPPSUMMERT STATUS PÅ KJØRETØY

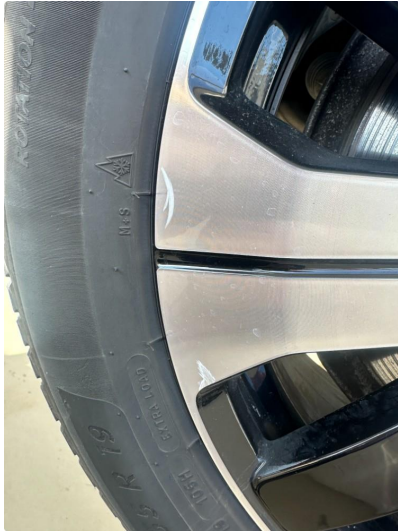
| Punkt | | Beskrivelse | Plassering |
|---|---|---|---|
| 1.1 | Dekk/Felger | En sommerfelg litt kantkjørt | |

1.1 En sommerfelg litt kantkjørt

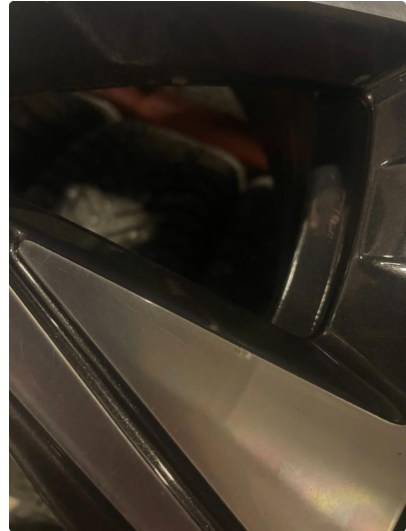
| Punkt | | Beskrivelse | Plassering |
|---|---|---|---|
| 1.2 | Dekk/Felger | 3 stk vinterfelger litt kantkjørt | |

1.2 3 stk vinterfelger litt kantkjørt

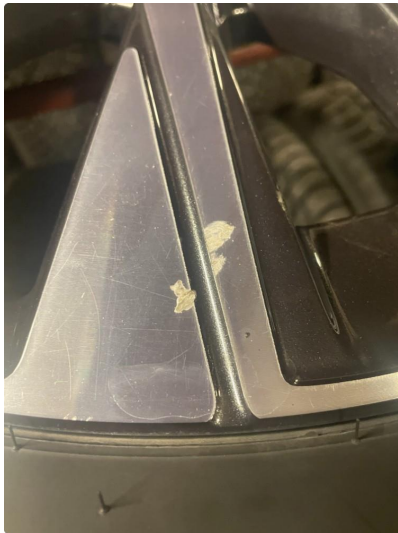
1.2 3 stk vinterfelger litt kantkjørt

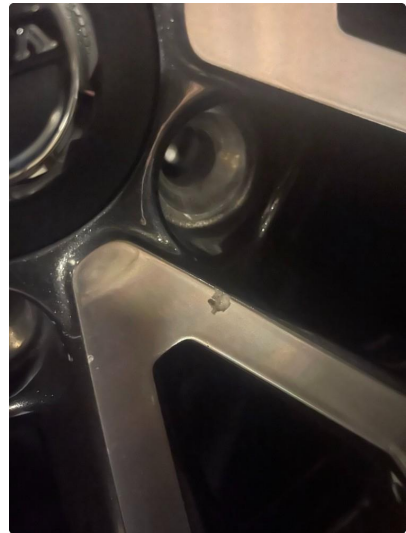
1.2 3 stk vinterfelger litt kantkjørt
