**VOLVO XC60 / D 163 HK AUTOMAT 4WD**
**TESTDATO: 25.06.2026**
**KODE: 2059159**

**BT62970**

**140 401 KM**

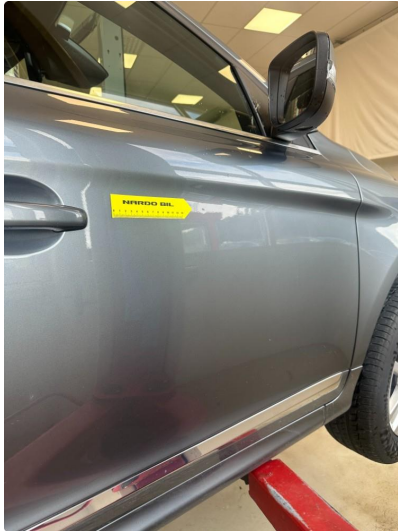
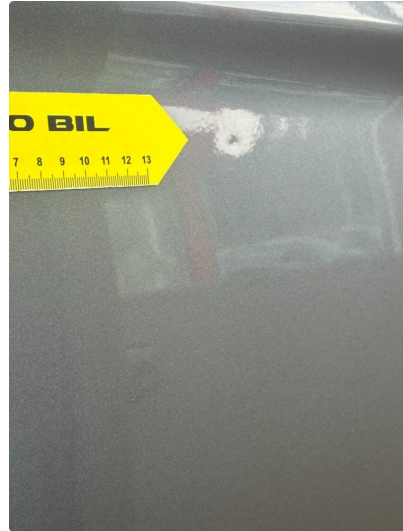
| Punkt | Beskrivelse | Plassering |
|---|---|---|
| 1.1 Dører | P-bulk i dør høyre foran | |

1.1 P-bulk i dør høyre foran

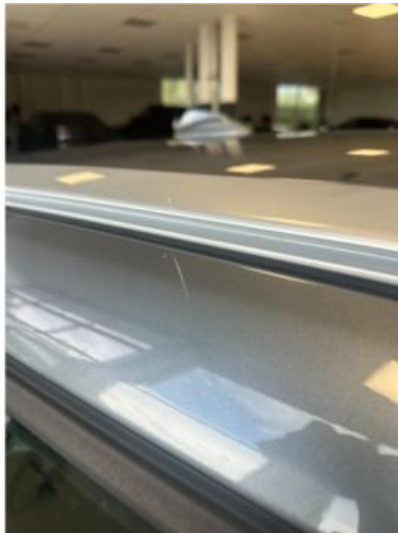
| Punkt | Beskrivelse | Plassering |
|---|---|---|
| 1.2 Tak | Ripe på tak høyre side. Dempes med rubbing og polering | |

1.2 Ripe på tak høyre side. Dempes med rubbing og polering
