**VOLVO XC60 T8 TWIN ENGINE / U 4WD**
**TESTDATO: 14.08.2026**
**KODE: 2092048**

**VJ11878**

NBF Tilstandsrapport er utarbeidet av Norges Bilbransjeforbund og Forbrukerrådet.

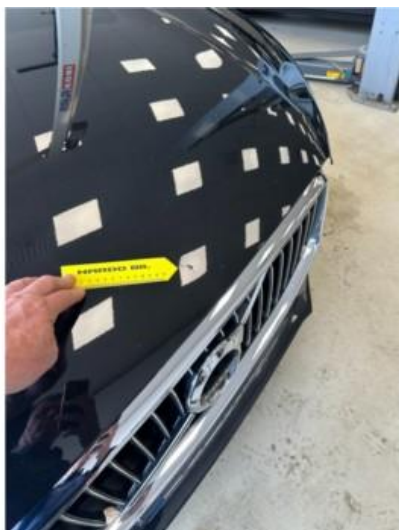
| Punkt | Beskrivelse | Plassering |
|---|---|---|
| 1.2 Panser | Liten bulk i forkant panser | |

1.2 Liten bulk i forkant panser

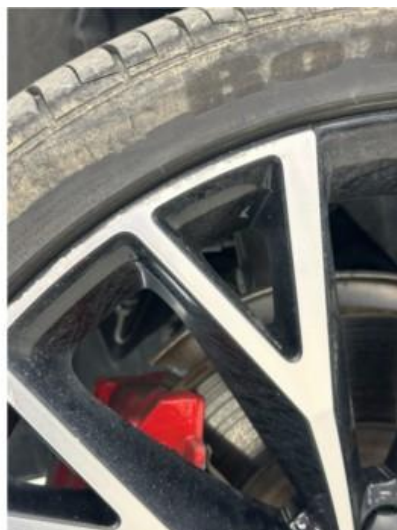
| Punkt | Beskrivelse | Plassering |
|---|---|---|
| 1.3 Dekk/Felger | En sommerfelg litt kantkjørt | |

1.3 En sommerfelg litt kantkjørt

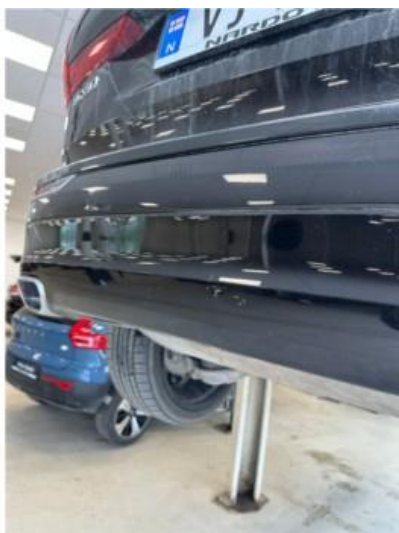
| Punkt | Beskrivelse | Plassering |
|---|---|---|
| 1.4 Støtfanger | Noen bulker i fanger bak | |

1.4 Noen bulker i fanger bak
