**VOLVO XC60 / D 163 HK AUTOMAT 4WD**
**TESTDATO: 21.08.2026**
**KODE: 2096358**

**VH84606**

NBF Tilstandsrapport er utarbeidet av Norges Bilbransjeforbund og Forbrukerrådet.

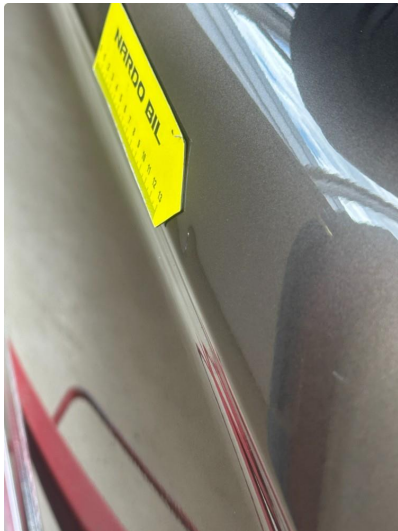
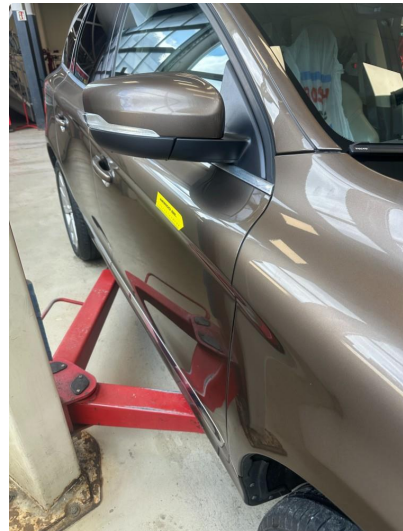
| Punkt | Beskrivelse | Plassering |
|---|---|---|
| 1.1 Dører | Liten p-bulk i dør høyre foran | |

1.1 Liten p-bulk i dør høyre foran

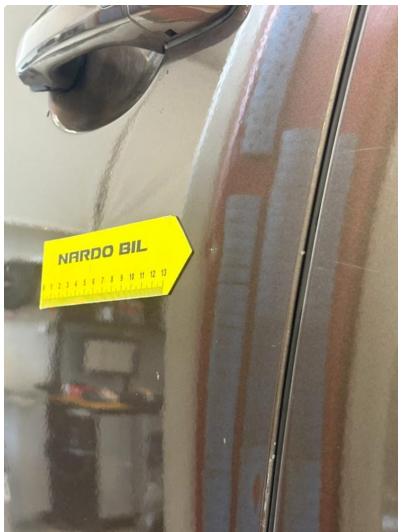
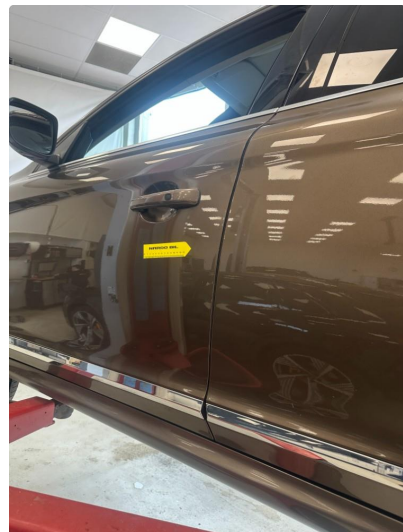
| Punkt | Beskrivelse | Plassering |
|---|---|---|
| 1.2 Dører | Liten p-bulk i dør venstre foran | |

1.2 Liten p-bulk i dør venstre foran

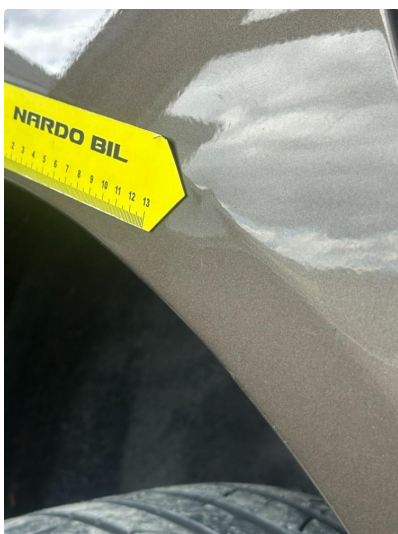
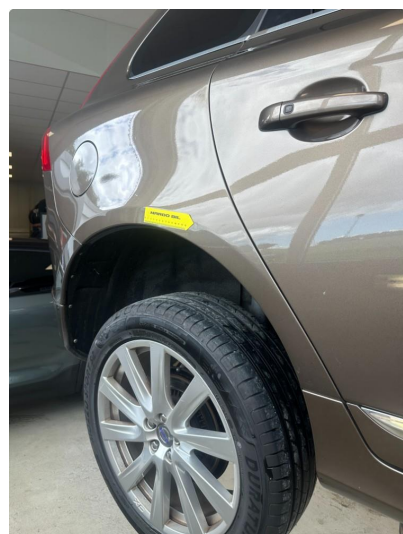
| Punkt | Beskrivelse | Plassering |
|---|---|---|
| 1.3 Skjermer | Liten p-bulk i skjerm høyre bak | |

1.3 Liten p-bulk i skjerm høyre bak
