POLESTAR POLESTAR 3 / Y 4WD

TESTDATO: 21.08.2026

NBF Tilstandsrapport er utarbeidet av Norges Bilbransjeforbund og Forbrukerrådet.

## OPPSUMMERT STATUS PÅ KJØRETØY

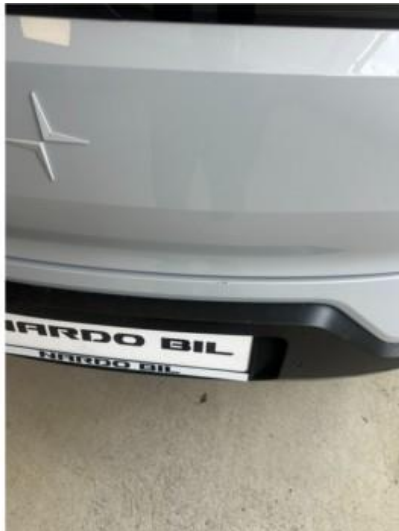
| Punkt | | Beskrivelse | Plassering |
|---|---|---|---|
| 1.1 | Støtfanger | Lite lakksår i lastesone fanger bak. Normal slitasje. Lakkeres forenklet. | |

1.1 Lite lakksår i lastesone fanger bak. Normal slitasje. Lakkeres forenklet.
