VOLVO V60 TWIN ENGINE / G 4WD

TESTDATO: 12.08.2026

CHASSISNR: YV1GWBH0J2395871

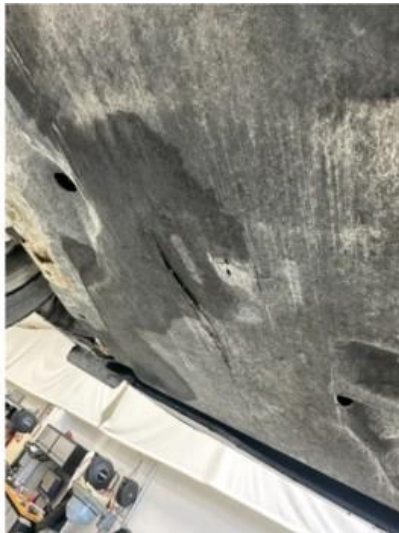
| Punkt | Beskrivelse | Plassering |
|---|---|---|
| 1.1 Under bil | Noen sprekker i beskyttelsesplate under bilen | |

1.1 Noen sprekker i beskyttelsesplate under bilen

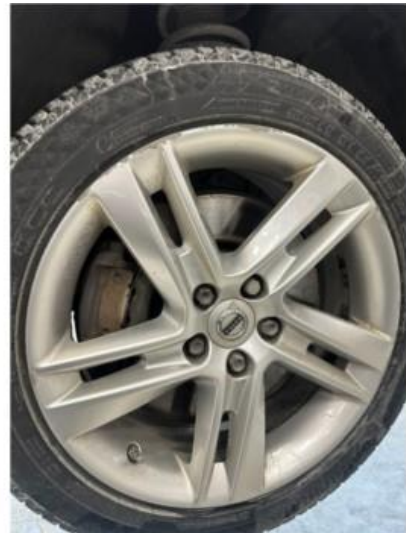
| Punkt | Beskrivelse | Plassering |
|---|---|---|
| 1.2 Dekk/Felger | En vinterfelg litt kantkjørt | |

1.2 En vinterfelg litt kantkjørt

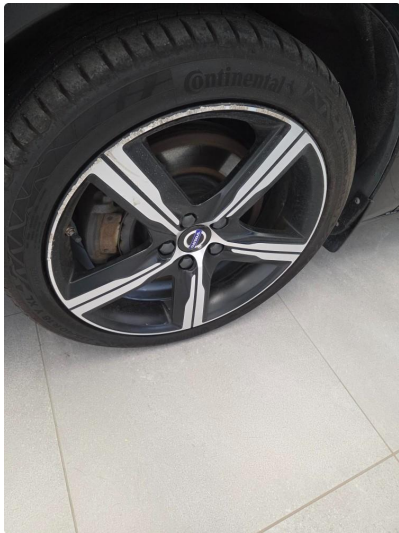
| Punkt | Beskrivelse | Plassering |
|---|---|---|
| 1.3 Dekk/Felger | En sommerfelg noe kantkjørt | |

1.3 En sommerfelg noe kantkjørt

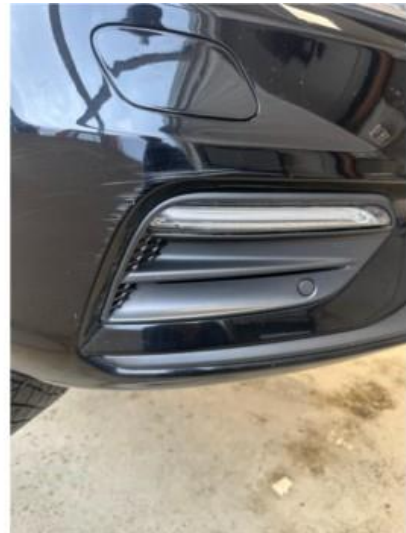
| Punkt | Beskrivelse | Plassering |
|---|---|---|
| 1.4 Støtfanger | Noen riper i fanger høyre foran. Dempes med rubbing og polering | |

1.4 Noen riper i fanger høyre foran. Dempes med rubbing og polering

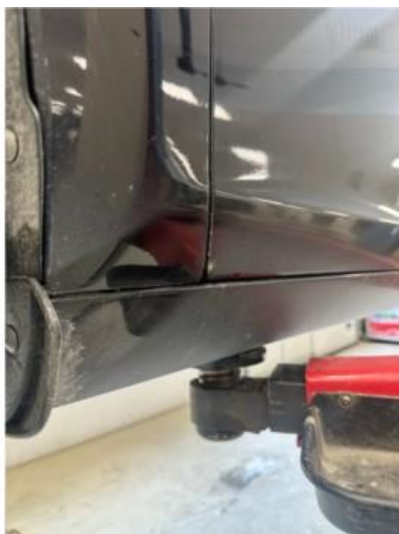
| Punkt | Beskrivelse | Plassering |
|---|---|---|
| 1.5 Kanal | Noe matt lakk i kanaler begge sider + noen lakksår | |

1.5 Noe matt lakk i kanaler begge sider + noen lakksår

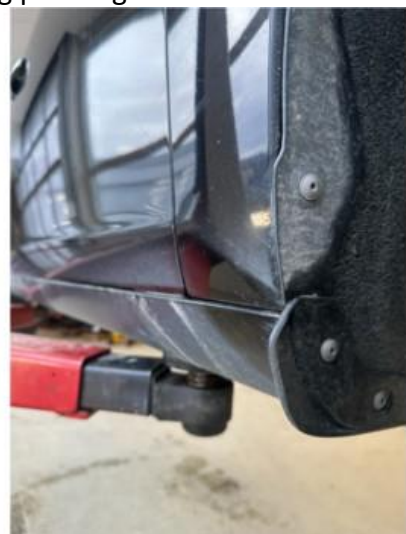
1.5 Noe matt lakk i kanaler begge sider + noen lakksår

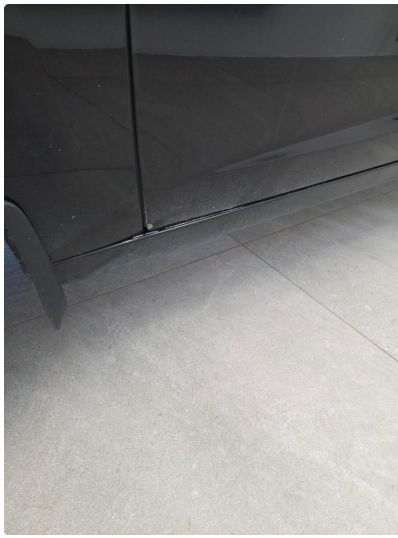
1.5 Noe matt lakk i kanaler begge sider + noen lakksår

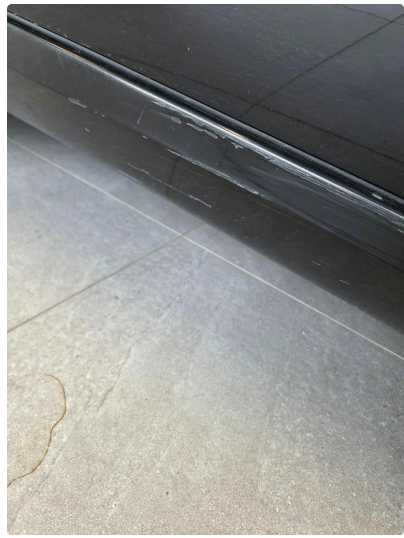
| Punkt | Beskrivelse | Plassering |
|---|---|---|
| 1.6 Kanal | Bulk med noen riper i lakker i kanal høyre side | |

1.6 Bulk med noen riper i lakker i kanal høyre side
