POLESTAR POLESTAR 3 / Y 4WD

TESTDATO: 09.09.2026

ER23314

NBF Tilstandsrapport er utarbeidet av Norges Bilbransjeforbund og Forbrukerrådet.

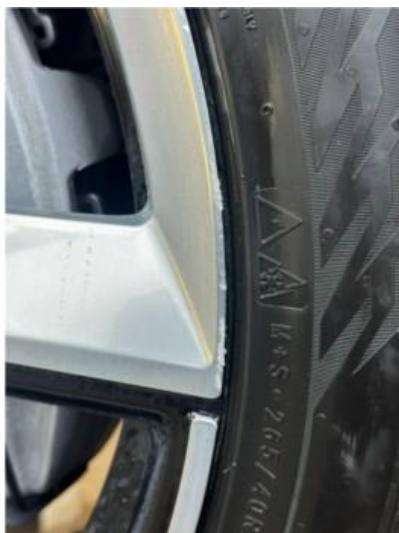
| Punkt | | Beskrivelse | Plassering |
|---|---|---|---|
| 1.1 | Dekk/Felger | En vinterfelg litt kantkjørt | |

1.1 En vinterfelg litt kantkjørt

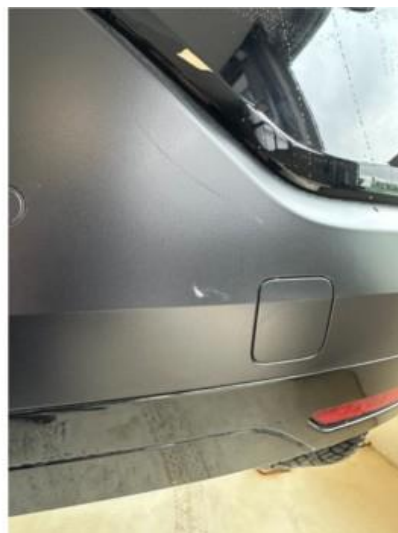
| Punkt | | Beskrivelse | Plassering |
|---|---|---|---|
| 1.2 | Støtfanger | Noen riper små riper i fanger høyre bak | |

1.2 Noen riper små riper i fanger høyre bak
