POLESTAR POLESTAR 4 / 4 4WD

TESTDATO: 08.07.2026

CHASSISNR: YSM4ZPAA8SF405292

NBF Tilstandsrapport er utarbeidet av Norges Bilbransjeforbund og Forbrukerrådet.

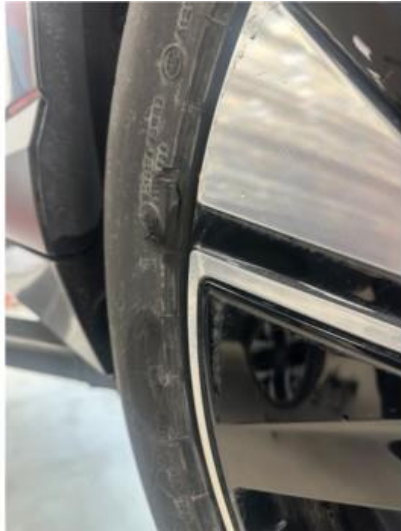
| Punkt | Beskrivelse | Plassering |
|---|---|---|
| 1.1 Dekk/Felger | En sommerfelg litt kantkjørt | |

1.1 En sommerfelg litt kantkjørt
