VOLVO XC60 T8 TWIN ENGINE / U 4WD

TESTDATO: 11.08.2026

CHASSISNR: YV1UZBMTDK1218255

NBF Tilstandsrapport er utarbeidet av Norges Bilbransjeforbund og Forbrukerrådet.

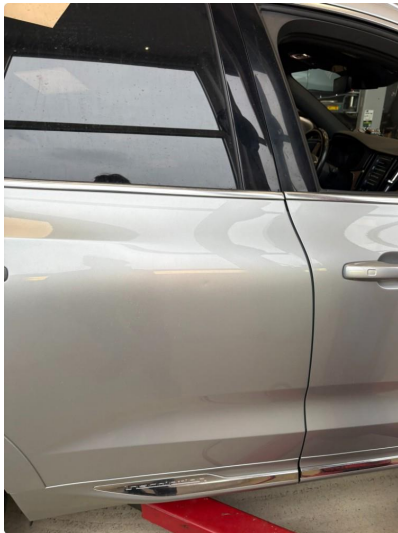
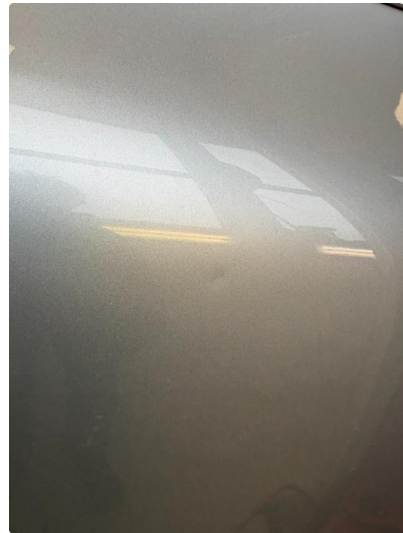
| Punkt | Beskrivelse | Plassering |
|---|---|---|
| 1.1 Dører | Liten bulk i dør høyre bak | |

1.1 Liten bulk i dør høyre bak

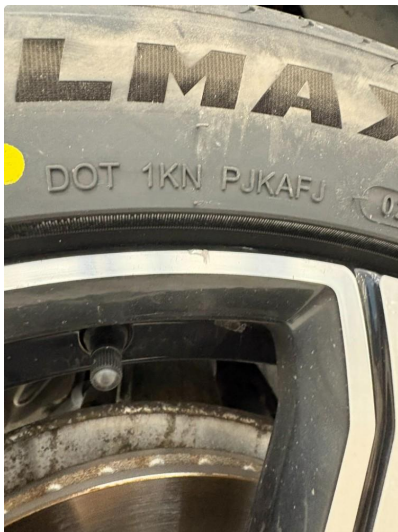
| Punkt | Beskrivelse | Plassering |
|---|---|---|
| 1.2 Dekk/Felger | En sommerfelger ubetydelig kantkjørt | |

1.2 En sommerfelger ubetydelig kantkjørt

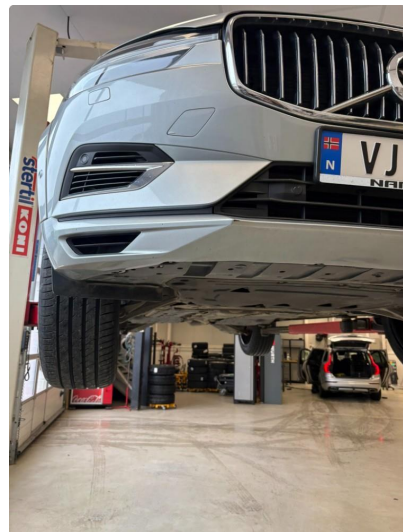
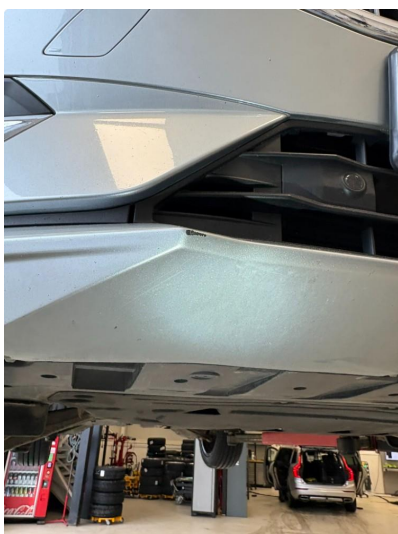
| Punkt | Beskrivelse | Plassering |
|---|---|---|
| 1.3 Støtfanger | Litt oppriperet på underside av fanger foran | |

1.3 Litt oppripet på underside av fanger foran
