**VOLVO XC40 2WD**
**TESTDATO: 23.03.2026**
**KODE: 1978023**

<b>EF52286</b>	<b>23 003 KM</b>	<b>08.03.2023</b> Førstegang registrert	<b>Elektrisk</b>
----------------	------------------	--	------------------

NBF Tilstandsrapport er utarbeidet av Norges Bilbransjeforbund og Forbrukerrådet.

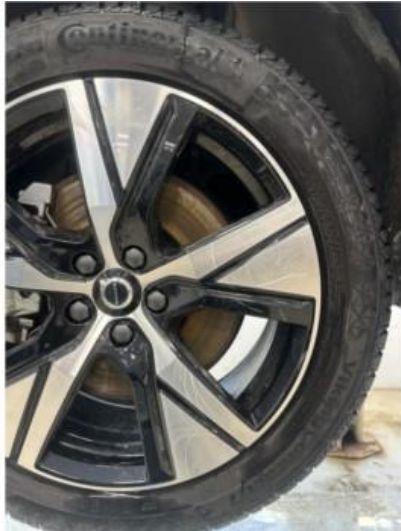
Punkt	Beskrivelse	Plassering
<b>1. EKSTERIØR</b>		
1.1 Dekk/Felger	Noen riper i en vinterfelg

1.1 Noen riper i en vinterfelg
