VOLVO EX40 / X 4WD

CHASSISNR: YV1XZEYRXS2503959

NBF Tilstandsrapport er utarbeidet av Norges Bilbransjeforbund og Forbrukerrådet.

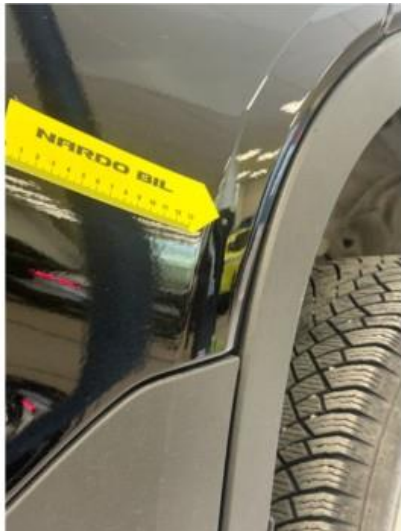
| Punkt | Beskrivelse | Plassering |
|---|---|---|
| 1.1 Dører | Liten p.bulk i dør venstre bak | |

1.1 Liten p.bulk i dør venstre bak
