**VOLVO V60 / Z 150 HK AUTOMAT 4WD**
**TESTDATO: 09.06.2026**
**KODE: 2041380**

**ZH55527**

NBF Tilstandsrapport er utarbeidet av Norges Bilbransjeforbund og Forbrukerrådet.

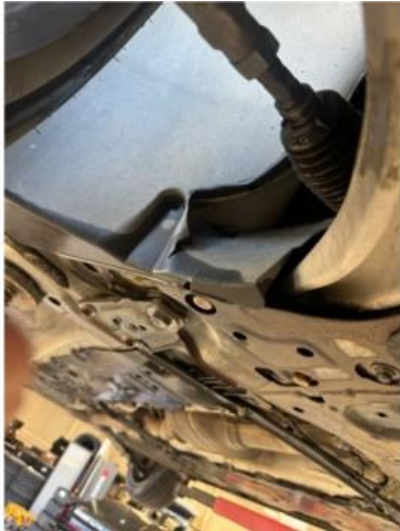
| Punkt | | Beskrivelse | Plassering |
|---|---|---|---|
| 1.1 | Skjermer | Sprekk i plastinnerskjerm høyre foran. Ingen praktisk betydning | |

1.1 Sprekk i plastinnerskjerm høyre foran. Ingen praktisk betydning

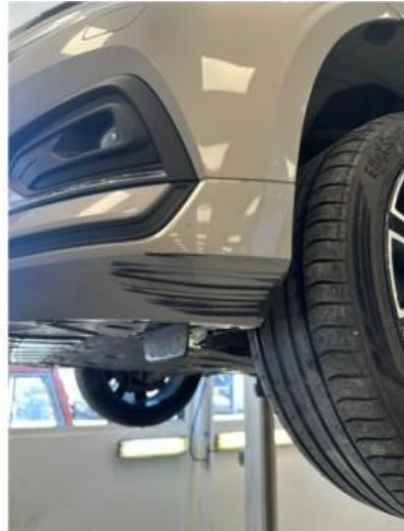
| Punkt | | Beskrivelse | Plassering |
|---|---|---|---|
| 1.2 | Støtfanger | Noe oppripet på underside av fanger foran. | |

1.2 Noe oppripet på underside av fanger foran.

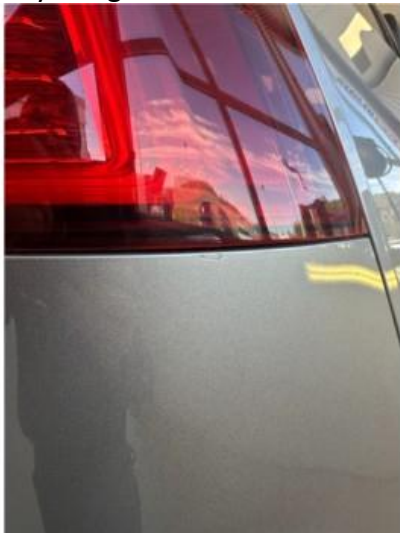
| Punkt | | Beskrivelse | Plassering |
|---|---|---|---|
| 1.3 | Støtfanger | Liten lakkskade i fanger høyre bak | |

1.3 Liten lakkskade i fanger høyre bak
