VOLVO XC40 T5 TWIN ENGINE / X 2WD

TESTDATO: 31.08.2026

CHASSISNR: YV1XZBBVFL2326571

NBF Tilstandsrapport er utarbeidet av Norges Bilbransjeforbund og Forbrukerrådet.

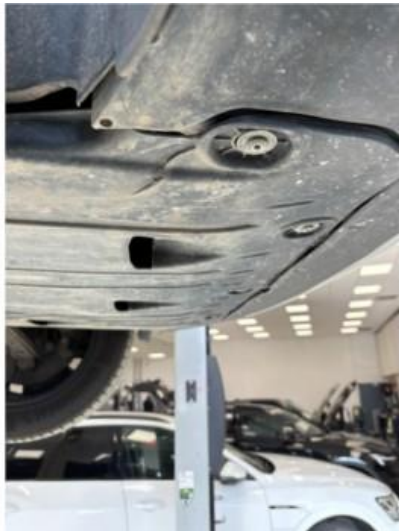
| Punkt | | Beskrivelse | Plassering |
|---|---|---|---|
| 1.1 | Under bil | Noen rifter i beskyttelsesplate under bilen | |

1.1 Noen rifter i beskyttelsesplate under bilen

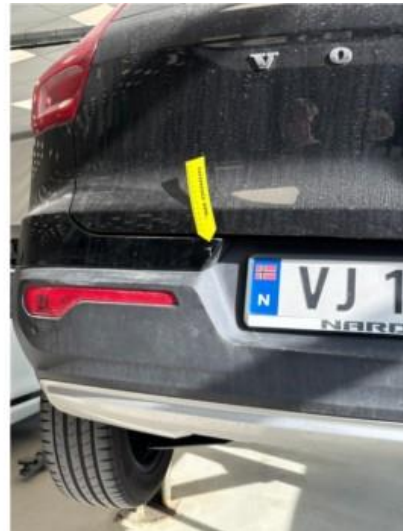
| Punkt | | Beskrivelse | Plassering |
|---|---|---|---|
| 1.2 | Støtfanger | Liten lakkskade i fanger bak | |

1.2 Liten lakkskade i fanger bak
