**VOLVO EX30 / 2 4WD**
**TESTDATO: 18.06.2026**
**KODE: 2054188**

<b>EJ52106</b>	<b>14 492 KM</b>	<b>13.09.2024</b> Førstegang registrert	<b>Elektr.</b>
----------------	------------------	--	----------------

NBF Tilstandsrapport er utarbeidet av Norges Bilbransjeforbund og Forbrukerrådet.

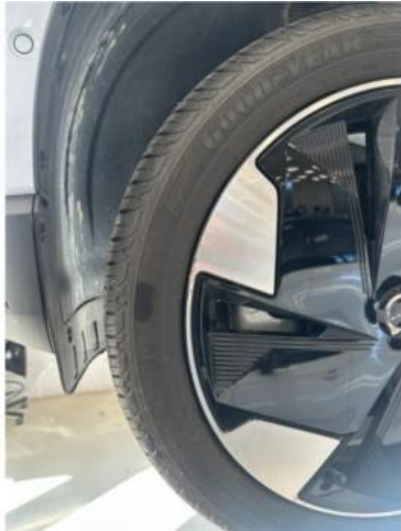
Punkt	Beskrivelse	Plassering
<b>1. EKSTERIØR</b>		
1.1 Dekk/Felger	En sommerfelg litt kantkjørt

1.1 En sommerfelg litt kantkjørt
