VOLVO EX90 / T 4WD

KODE: 2064767

CHASSISNR: YV1TFEVB6SG013956

NBF Tilstandsrapport er utarbeidet av Norges Bilbransjeforbund og Forbrukerrådet.

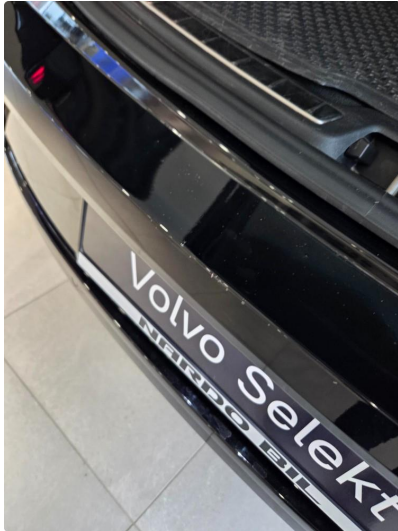
| Punkt | | Beskrivelse | Plassering |
|---|---|---|---|
| 1.1 | Bakluke | Noen hakk i lastesone fanger bak | |

1.1 Noen hakk i lastesone fanger bak

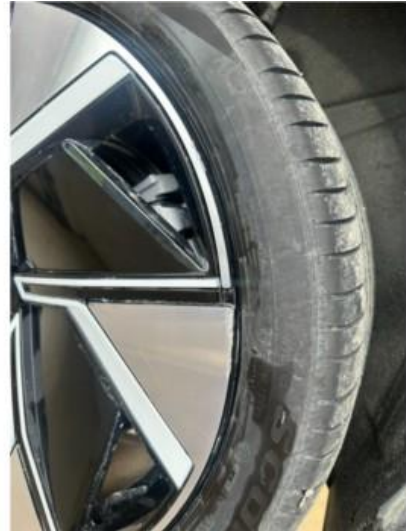
| Punkt | | Beskrivelse | Plassering |
|---|---|---|---|
| 1.2 | Dekk/Felger | 2 stk sommerfelger litt kantkjørt | |

1.2 2 stk sommerfelger litt kantkjørt

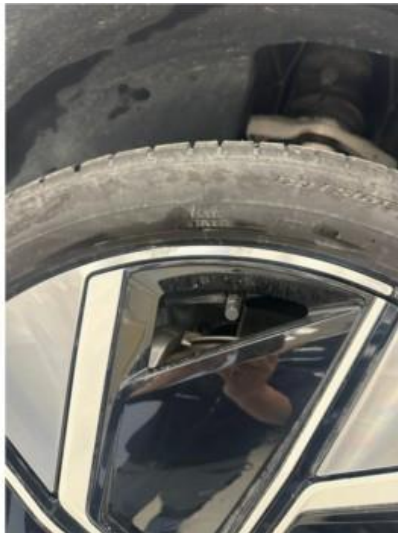
1.2 2 stk sommerfelger litt kantkjørt
