VOLVO XC40 / X 4WD

TESTDATO: 13.08.2026

CHASSISNR: YV1XZEDVEN2739216

## OPPSUMMERT STATUS PÅ KJØRETØY

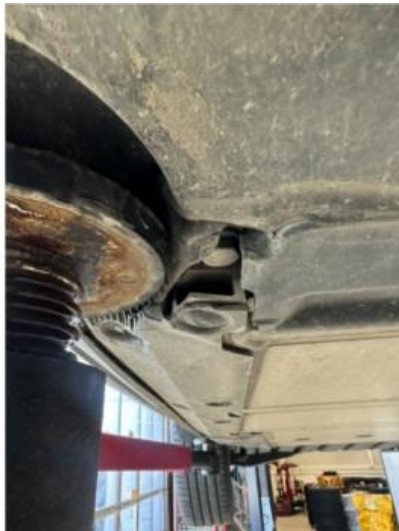
| Punkt | | Beskrivelse | Plassering |
|---|---|---|---|
| 1.1 | Under bil | Lita sprekk i beskyttelsesdeksel under bil | |

1.1 Lita sprekk i beskyttelsesdeksel under bil
