**VOLVO V40 / M 122 HK MANUELL 2WD**
**TESTDATO: 12.08.2026**
**KODE: 2012885**

**KT95405**

NBF Tilstandsrapport er utarbeidet av Norges Bilbransjeforbund og Forbrukerrådet.

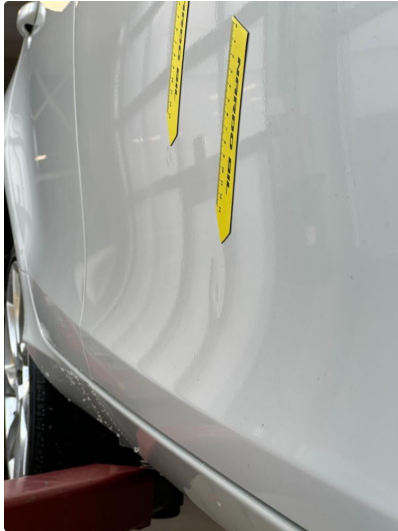
| Punkt | Beskrivelse | Plassering |
|---|---|---|
| 1.1 Dører | Noen bulker på dør høyre foran | |

1.1 Noen bulker på dør høyre foran

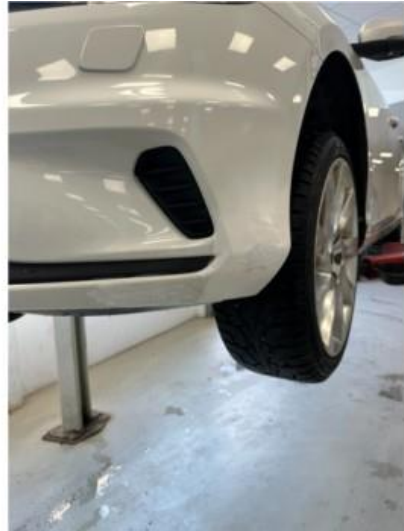
| Punkt | Beskrivelse | Plassering |
|---|---|---|
| 1.3 Støtfanger | Noen skader i fanger foran. Lakkert forenklet av siste eier | |

1.3 Noen skader i fanger foran. Lakkert forenklet av siste eier

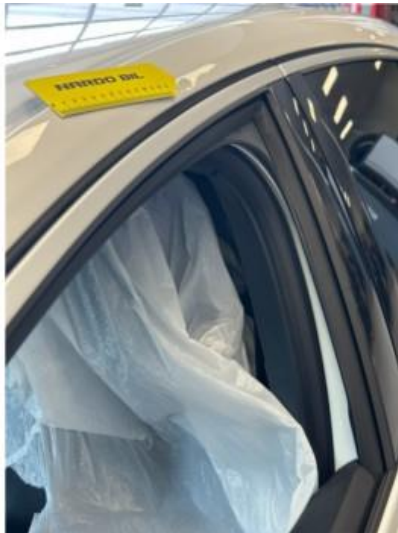
| Punkt | Beskrivelse | Plassering |
|---|---|---|
| 1.4 Tak | Bulk oppe på tak venstre side | |

1.4 Bulk oppe på tak venstre side
