VOLVO XC40 / X 4WD

CHASSISNR: LYVXZERR8RL201187

NBF Tilstandsrapport er utarbeidet av Norges Bilbransjeforbund og Forbrukerrådet.

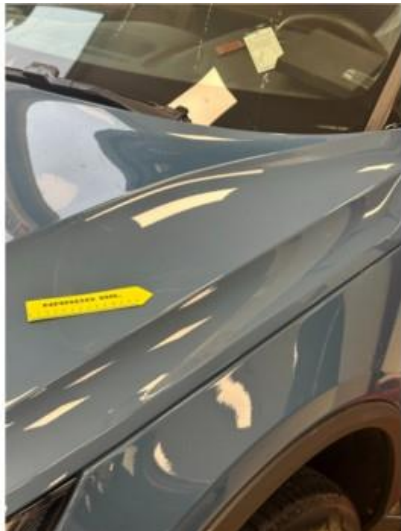
| Punkt | | Beskrivelse | Plassering |
|---|---|---|---|
| 1.1 | Panser | Noen riper i panser venstre side. Dempes med rubbing og polering | |

1.1 Noen riper i panser venstre side. Dempes med rubbing og polering

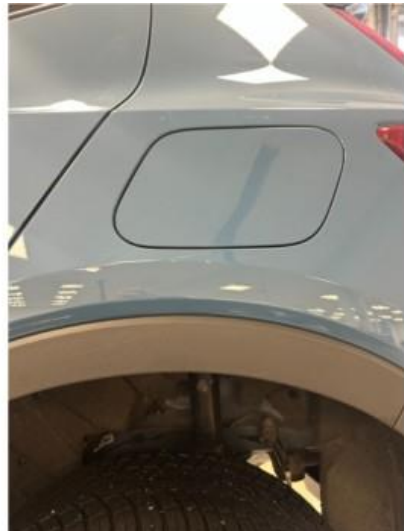
| Punkt | | Beskrivelse | Plassering |
|---|---|---|---|
| 1.2 | Skjermer | Lita ripe i skjerm venstre bak. Under ladluke | |

1.2 Lita ripe i skjerm venstre bak. Under ladluke

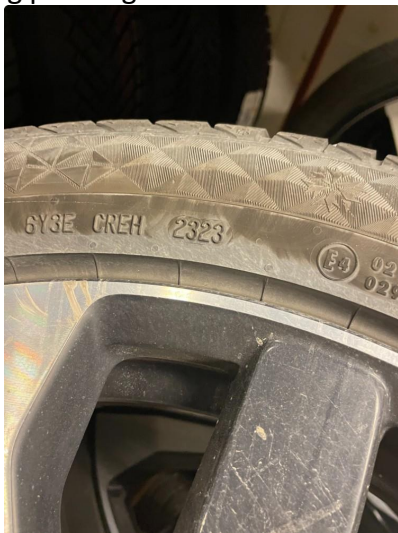
| Punkt | | Beskrivelse | Plassering |
|---|---|---|---|
| 1.3 | Dekk/Felger | En vinterfelg litt kantkjørt | |

1.3 En vinterfelg litt kantkjørt

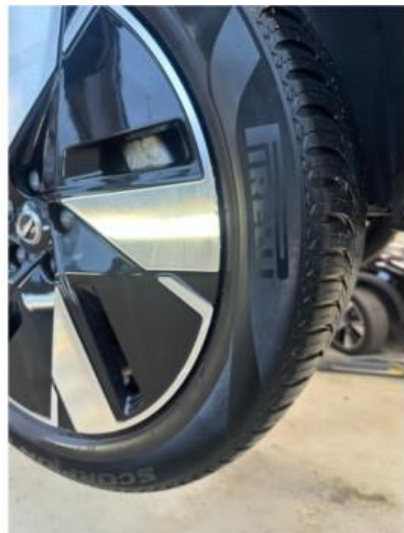
| Punkt | | Beskrivelse | Plassering |
|---|---|---|---|
| 1.4 | Dekk/Felger | En sommerfelg litt kantkjørt | |

1.4 En sommerfelg litt kantkjørt
