VOLVO XC70 / B 163 HK MANUELL 4WD

TESTDATO: 12.08.2026

VH64817

NBF Tilstandsrapport er utarbeidet av Norges Bilbransjeforbund og Forbrukerrådet.

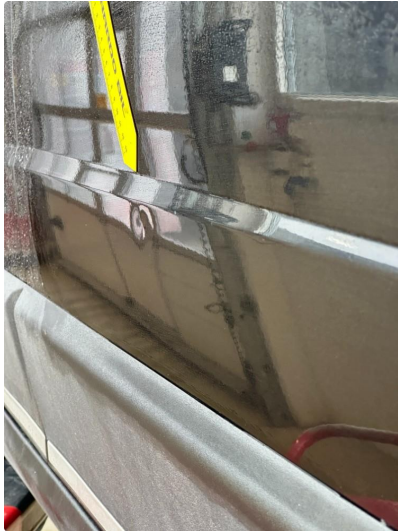
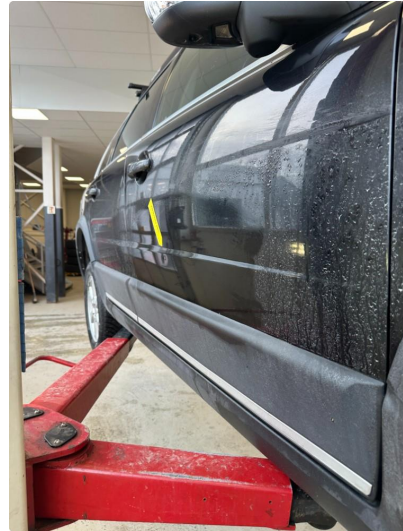
| Punkt | Beskrivelse | Plassering |
|---|---|---|
| 1.3 Dører | P-bulk i dør høyre foran | |

1.3 P-bulk i dør høyre foran

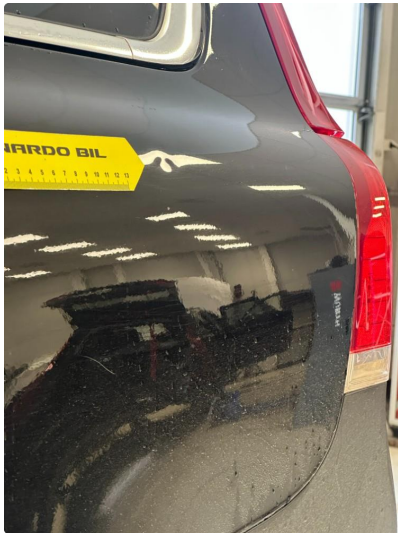
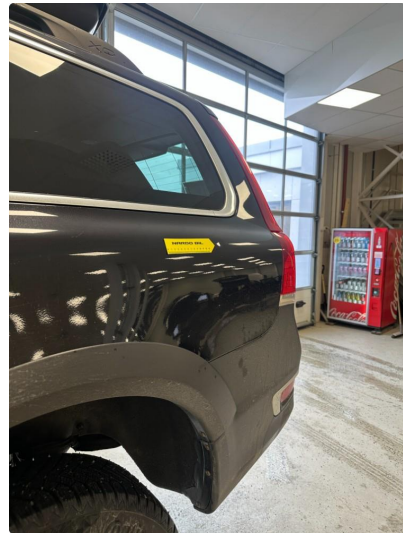
| Punkt | Beskrivelse | Plassering |
|---|---|---|
| 1.4 Skjermer | P-bulk skjerm venstre bak | |

1.4 P-bulk skjerm venstre bak
