POLESTAR POLESTAR 2 / V 4WD

CHASSISNR: YSMVSEDE2PL123153

NBF Tilstandsrapport er utarbeidet av Norges Bilbransjeforbund og Forbrukerrådet.

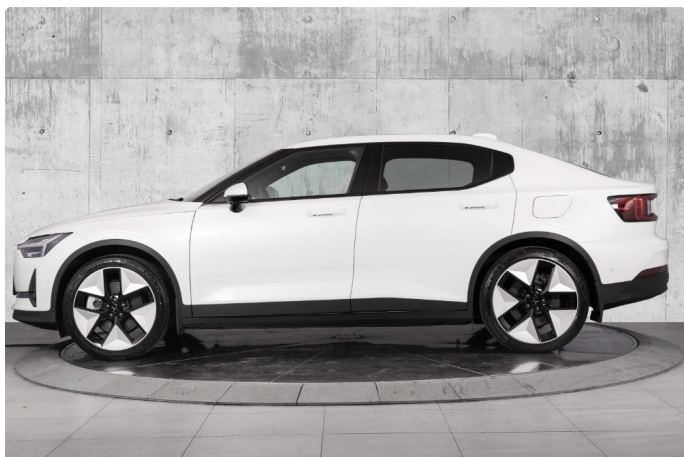
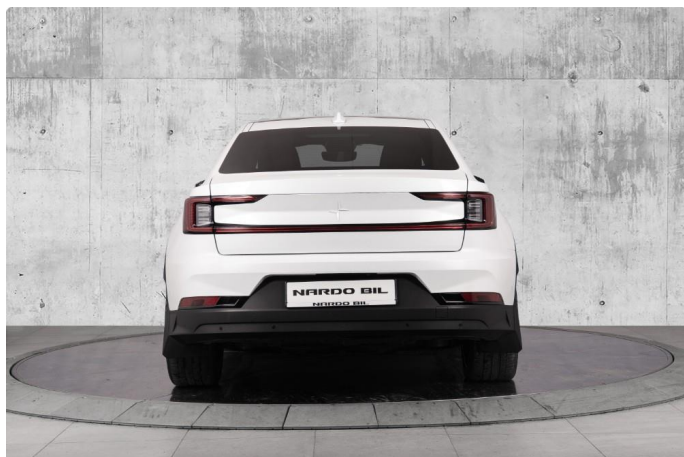
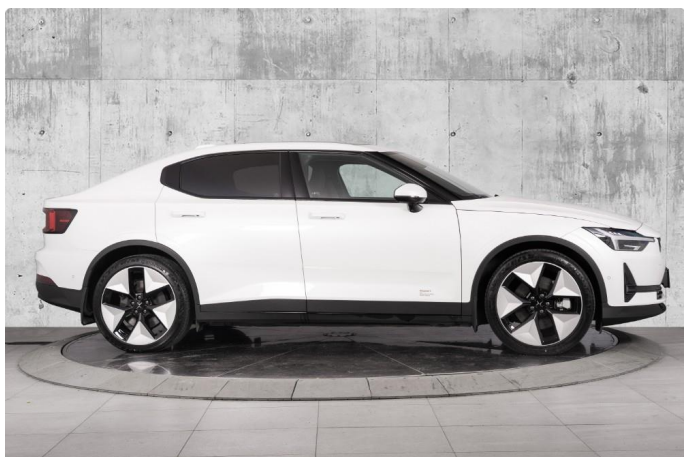
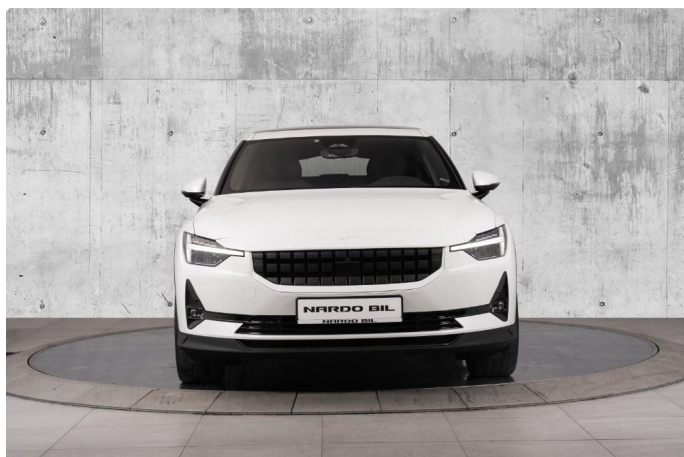
| Punkt | Beskrivelse | Plassering |
|---|---|---|
| 1.1 Dekk/Felger | En sommerfelg litt kantkjørt + et ubetydelig rift i ett sommerdekk. | |
