**VOLVO XC40 / X 4WD**
**TESTDATO: 02.09.2026**
**KODE: 2088596**

**EB91643**

NBF Tilstandsrapport er utarbeidet av Norges Bilbransjeforbund og Forbrukerrådet.

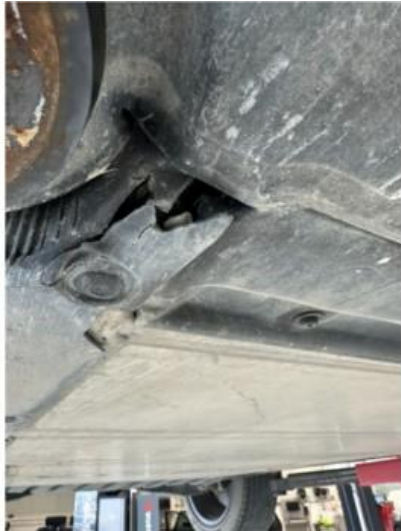
| Punkt | | Beskrivelse | Plassering |
|---|---|---|---|
| 1.1 | Under bil | Liten sprekk i beskyttelsesplate under bil | |

1.1 Liten sprekk i beskyttelsesplate under bil

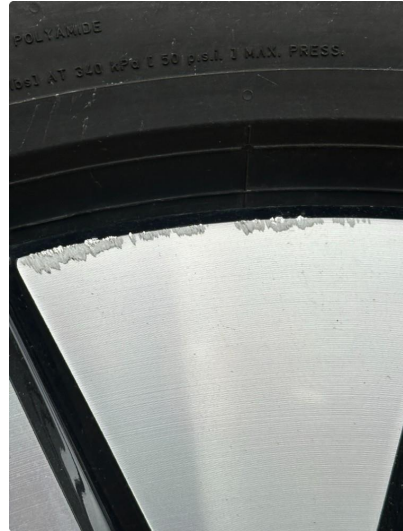
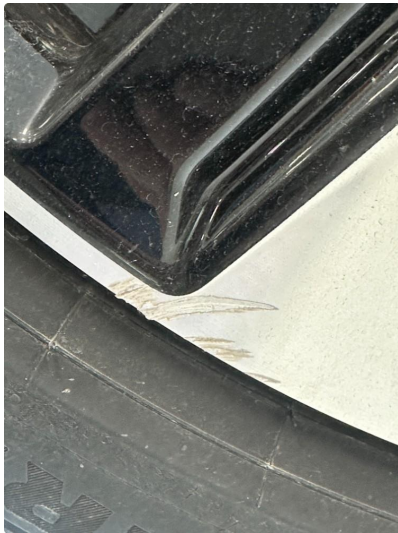
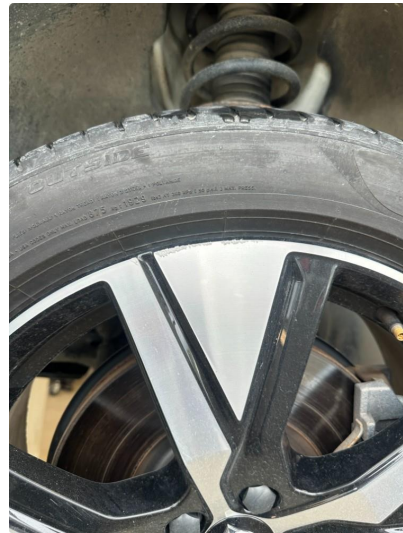
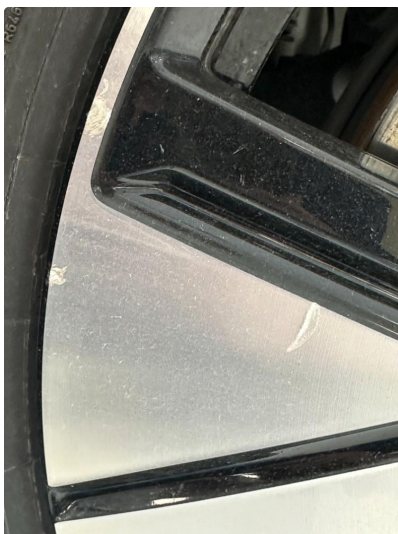
| Punkt | | Beskrivelse | Plassering |
|---|---|---|---|
| 1.2 | Dekk/Felger | 2 stk sommerfelger litt kantkjørt. | |

1.2 2 stk sommerfelger litt kantkjørt.
