POLESTAR POLESTAR 2 / V 4WD

CHASSISNR: YSMVSFFR1SL315906

NBF Tilstandsrapport er utarbeidet av Norges Bilbransjeforbund og Forbrukerrådet.

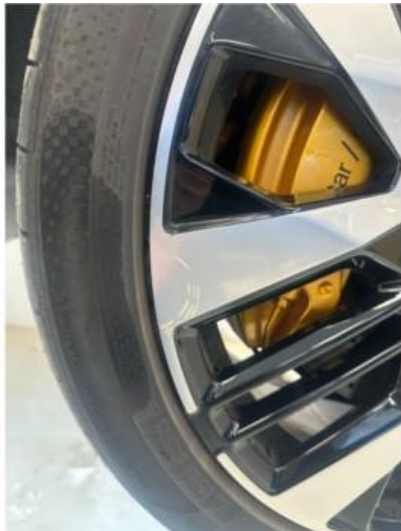
| Punkt | Beskrivelse | Plassering |
|---|---|---|
| 1.1 Dekk/Felger | Noen riper i en sommerfelg | |

1.1 Noen riper i en sommerfelg
