POLESTAR POLESTAR 4 / 4 4WD

TESTDATO: 09.07.2026

NBF Tilstandsrapport er utarbeidet av Norges Bilbransjeforbund og Forbrukerrådet.

## OPPSUMMERT STATUS PÅ KJØRETØY

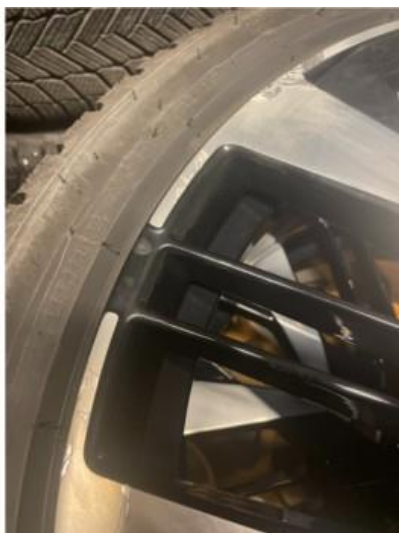
| Punkt | | Beskrivelse | Plassering |
|---|---|---|---|
| 1.2 | Dekk/Felger | En sommerfelg litt kantkjørt | |

1.2 En sommerfelg litt kantkjørt

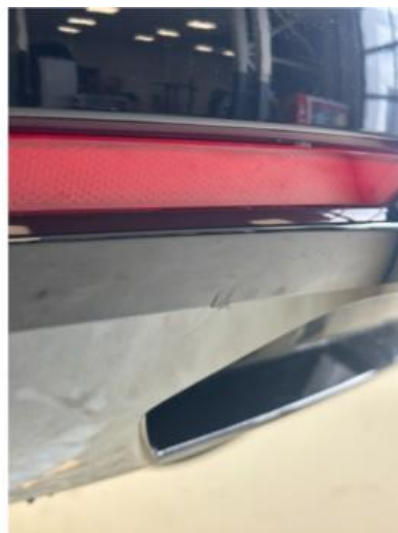
| Punkt | | Beskrivelse | Plassering |
|---|---|---|---|
| 1.3 | Støtfanger | Noen hakk i underkant av fanger venstre bak | |

1.3 Noen hakk i underkant av fanger venstre bak
