VOLVO C40 / X 4WD

TESTDATO: 03.09.2026

CHASSISNR: YV1XKEDV4P2047424

NBF Tilstandsrapport er utarbeidet av Norges Bilbransjeforbund og Forbrukerrådet.

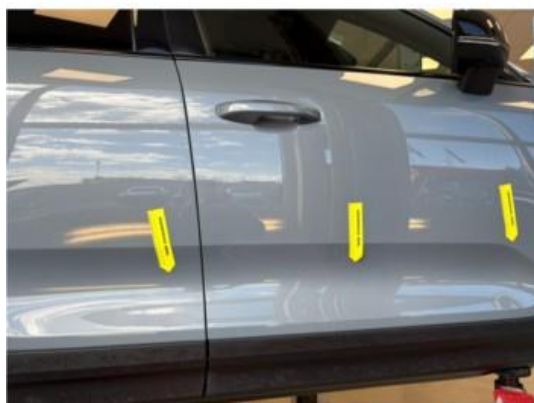
| Punkt | Beskrivelse | Plassering |
|---|---|---|
| 1.1 Dører | Noen svake riper i dører høyre side. Normal slitasje. Dempes med rubbing og polering | |

1.1 Noen svake riper i dører høyre side. Normal slitasje. Dempes med rubbing og polering
