**VOLVO XC40 / X 190 HK AUTOMAT 4WD**
**TESTDATO: 11.08.2026**
**KODE: 2089158**

**YN64155**

**OPPSUMMERT STATUS PÅ KJØRETØY**

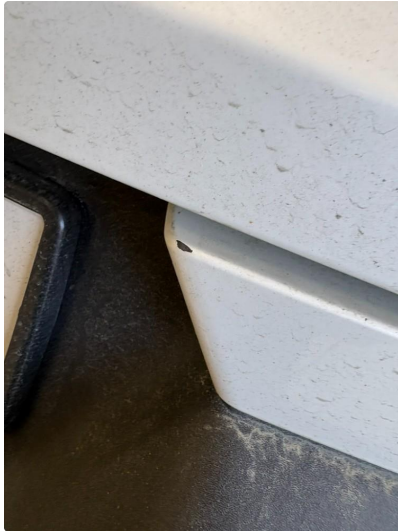
| Punkt | Beskrivelse | Plassering |
|---|---|---|
| 1.1 Støtfanger | Ett par små hakk i fanger bak | |

1.1 Ett par små hakk i fanger bak

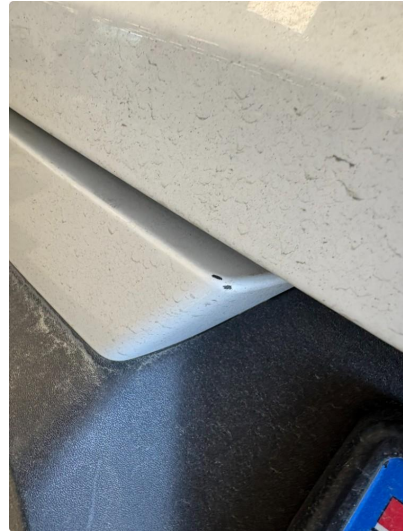
1.1 Ett par små hakk i fanger bak
