POLESTAR POLESTAR 2 / V 4WD

TESTDATO: 21.08.2026

CHASSISNR: LPSVSEDEENL069279

NBF Tilstandsrapport er utarbeidet av Norges Bilbransjeforbund og Forbrukerrådet.

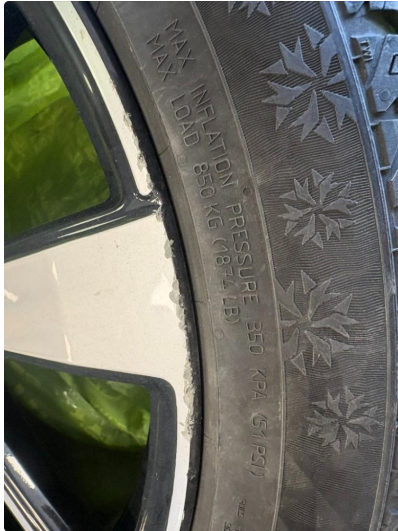
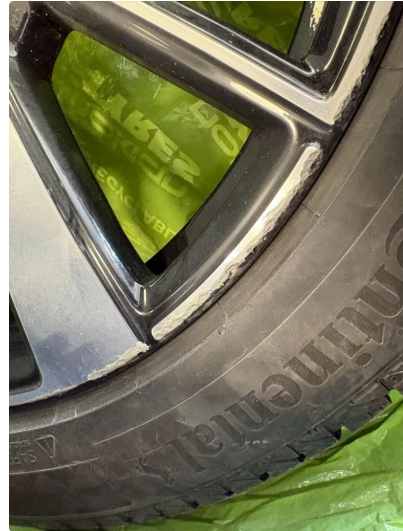
| Punkt | Beskrivelse | Plassering |
|---|---|---|
| 1.1 Dekk/Felger | 2 stk vinterfelger litt kantkjørt | |

1.1 2 stk vinterfelger litt kantkjørt

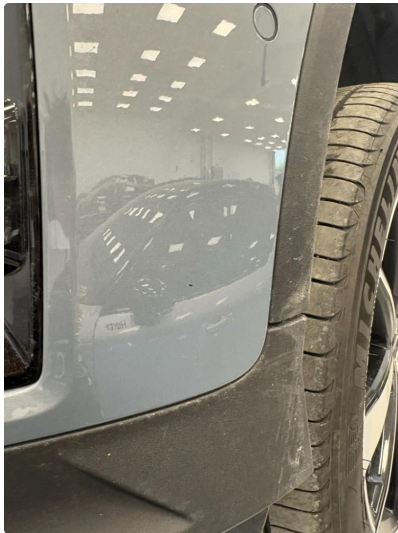
| Punkt | Beskrivelse | Plassering |
|---|---|---|
| 1.2 Støtfanger | Noen steinsprut i fanger venstre foran | |

1.2 Noen steinsprut i fanger venstre foran
