VOLVO XC60 / U 4WD
TESTDATO: 06.07.2026
KODE: 2067039

| HT24156 | 55 701 KM | 07.09.2020 Førstegang registrert | Hybr(B) |

NBF Tilstandsrapport er utarbeidet av Norges Bilbransjeforbund og Forbrukerrådet.

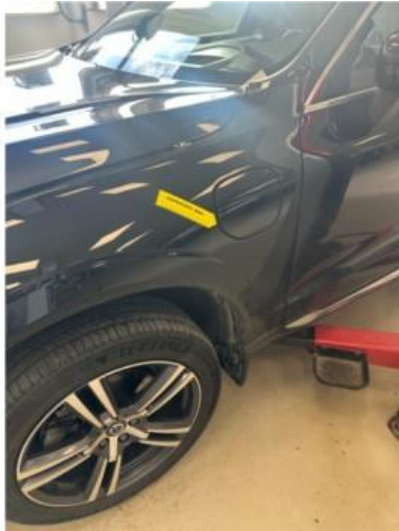
| Punkt | Beskrivelse | Plassering |
|---|---|---|
| 1.1 Skjermer | Liten bulk i skjerm ved ladeluke | |

1.1 Liten bulk i skjerm ved ladeluke

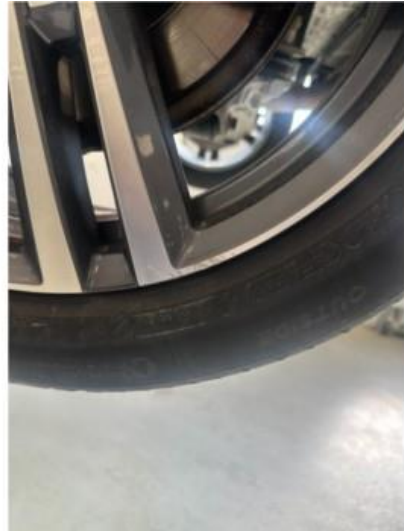
| Punkt | Beskrivelse | Plassering |
|---|---|---|
| 1.2 Dekk/Felger | En sommerfelg litt kantkjørt | |

1.2 En sommerfelg litt kantkjørt
