VOLVO C40 / X 2WD

NBF Tilstandsrapport er utarbeidet av Norges Bilbransjeforbund og Forbrukerrådet.

## OPPSUMMERT STATUS PÅ KJØRETØY

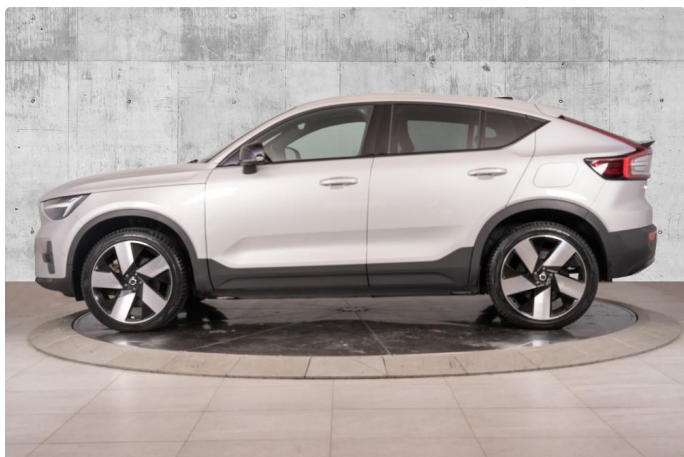
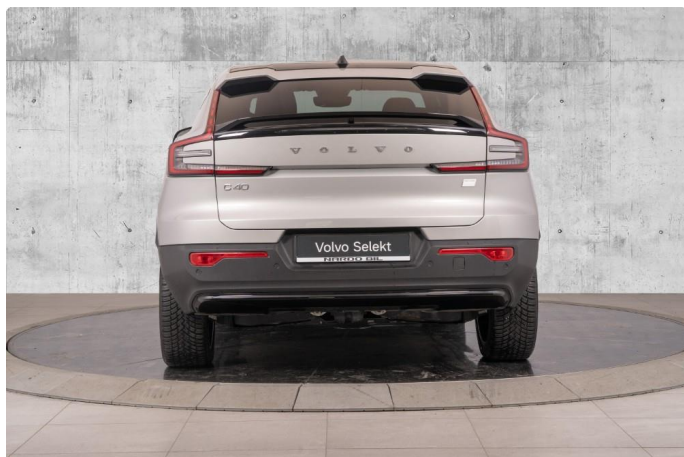
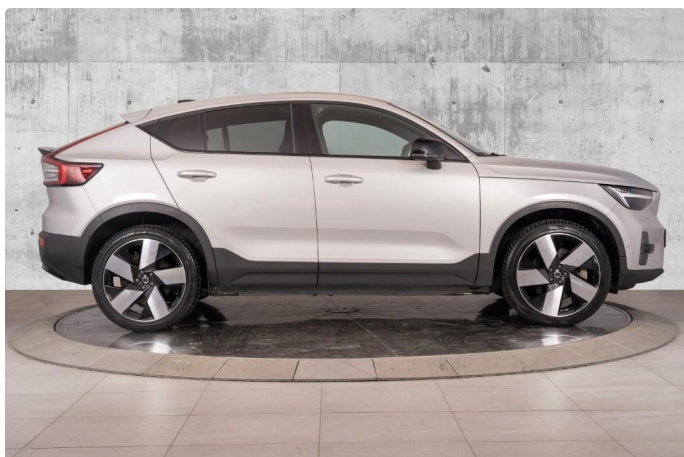
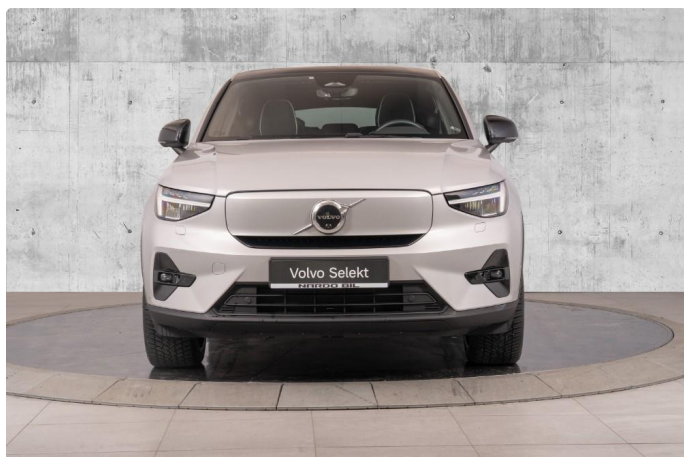
| Punkt | Beskrivelse | Plassering |
|---|---|---|
| 1. EKSTERIØR | | |

| Punkt | Beskrivelse | Plassering |
|---|---|---|
| 1.1 Støtfanger | Noen små steinsprut i fanger foran. Normal slitasje | |
