VOLVO V60 / Z 190 HK AUTOMAT 2WD

CHASSISNR: YV1ZWA8VDL2393629

NBF Tilstandsrapport er utarbeidet av Norges Bilbransjeforbund og Forbrukerrådet.

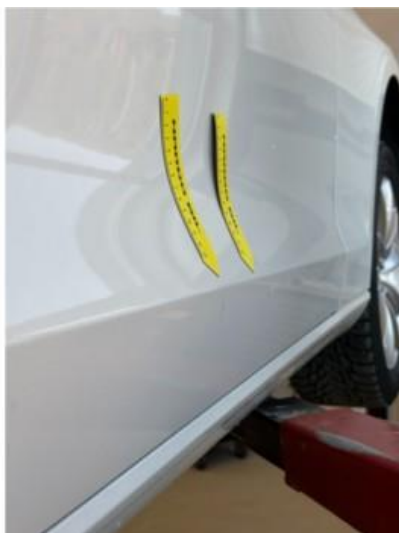
| Punkt | | Beskrivelse | Plassering |
|---|---|---|---|
| 1.1 | Dører | Ett par bulker i nedre del av dør høyre foran | |

1.1 Ett par bulker i nedre del av dør høyre foran

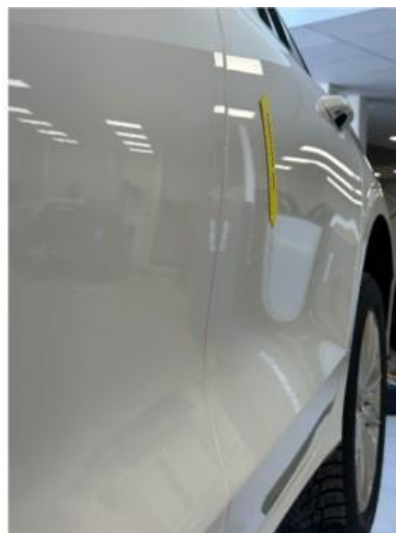
| Punkt | | Beskrivelse | Plassering |
|---|---|---|---|
| 1.2 | Dører | P. bulk i dør venstre bak | |

1.2 P. bulk i dør venstre bak

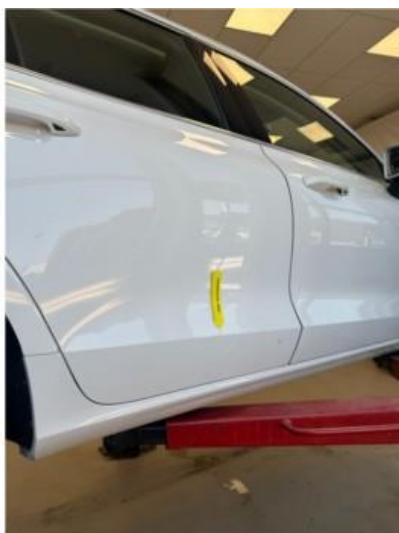
| Punkt | | Beskrivelse | Plassering |
|---|---|---|---|
| 1.3 | Dører | Bulk i dør høyre bak | |

1.3 Bulk i dør høyre bak
