**VOLVO XC90 / L 4WD**
**TESTDATO: 01.07.2026**
**KODE: 2065235**

**VJ22801**

NBF Tilstandsrapport er utarbeidet av Norges Bilbransjeforbund og Forbrukerrådet.

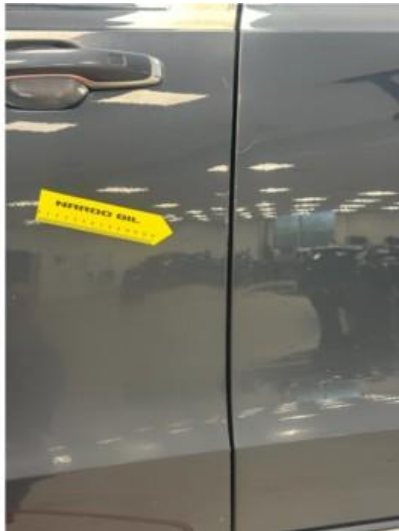
| Punkt | | Beskrivelse | Plassering |
|---|---|---|---|
| 1.1 | Dører | Noen svake riper i dør venstre foran. Dempes med rubbing og polering | |

1.1 Noen svake riper i dør venstre foran. Dempes med rubbing og polering

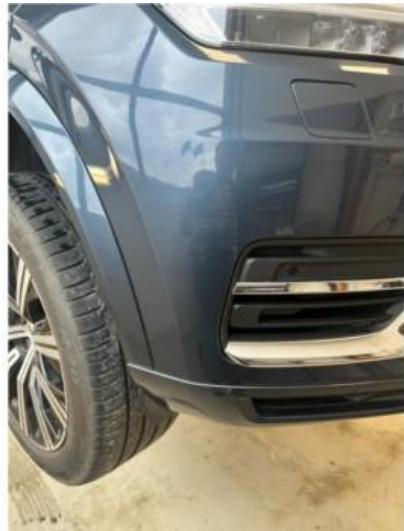
| Punkt | | Beskrivelse | Plassering |
|---|---|---|---|
| 1.2 | Støtfanger | Noen riper i fanger høyre foran. Dempes med rubbing og polering | |

1.2 Noen riper i fanger høyre foran. Dempes med rubbing og polering
