KIA NIRO / DE 2WD

CHASSISNR: KNACD81DGL5408846

NBF Tilstandsrapport er utarbeidet av Norges Bilbransjeforbund og Forbrukerrådet.

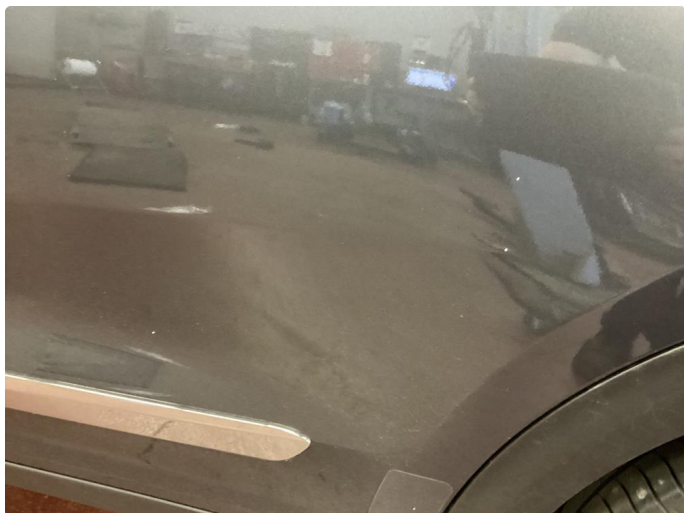
| Punkt | Beskrivelse | Plassering |
|---|---|---|
| 1.1 Dører | Noe steinsprut | høyre bak |

1.1 Noe steinsprut

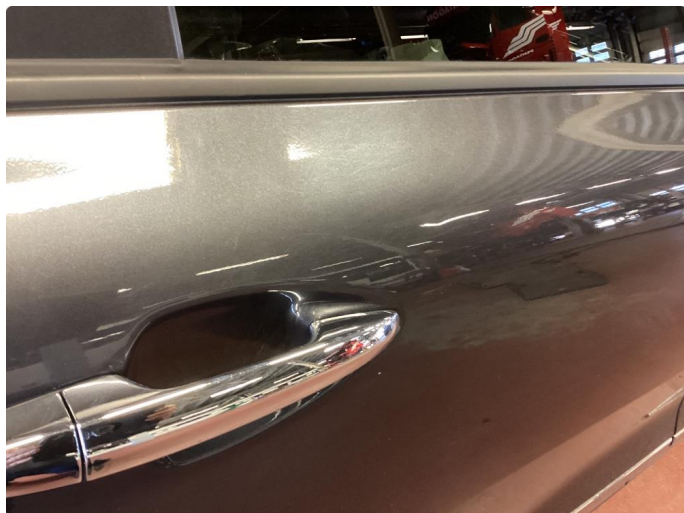
| Punkt | Beskrivelse | Plassering |
|---|---|---|
| 1.2 Dører | Liten parkeringsbulk | høyre bak |

1.2 Liten parkeringsbukk

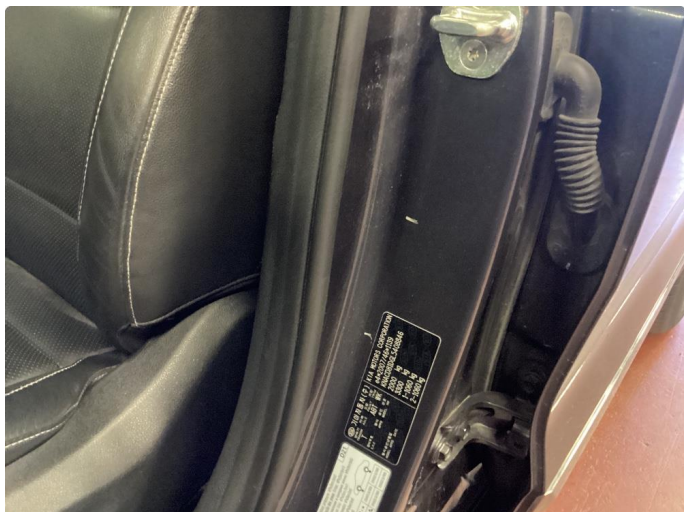
| Punkt | Beskrivelse | Plassering |
|---|---|---|
| 1.3 Døråpning | Liten ripe i innsteg | venstre foran |

1.3 Liten ripe i innsteg
