KIA NIRO / DE 2WD

TESTDATO: 21.07.2026

## OPPSUMMERT STATUS PÅ KJØRETØY

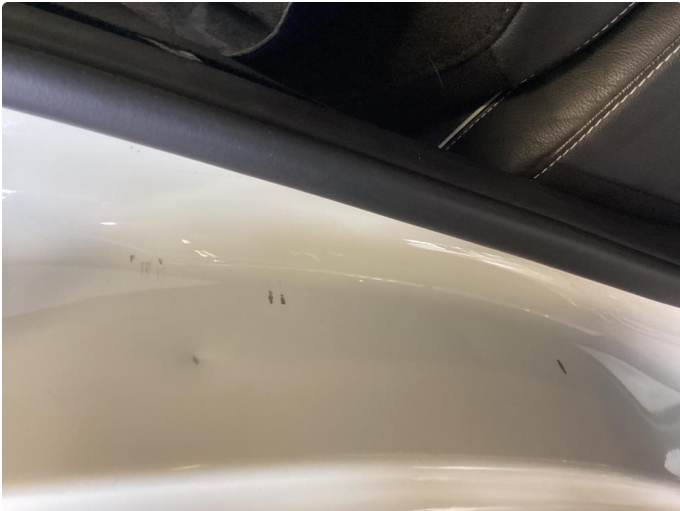
| Punkt | | Beskrivelse | Plassering |
|---|---|---|---|
| 1.1 | Døråpning | noen riper og småbulker | |

1.1 Noen riper og småbulker

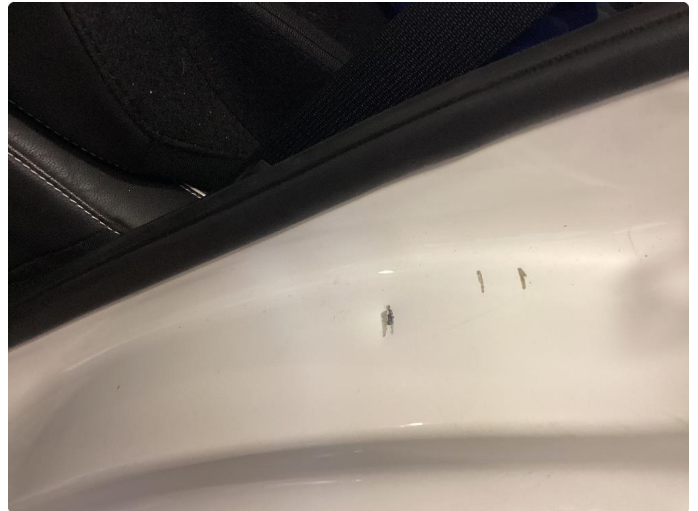
1.1 Noen riper og småbulker

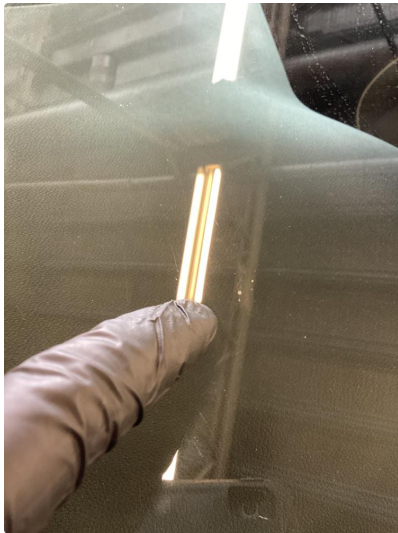
| Punkt | | Beskrivelse | Plassering |
|---|---|---|---|
| 1.2 | Frontvindu | Noen små steinsprut - for små til rep. | |

1.2 Noen små steinsprut - for små til rep.
