KIA EV6 / CV 4WD

TESTDATO: 14.07.2026

NBF Tilstandsrapport er utarbeidet av Norges Bilbransjeforbund og Forbrukerrådet.

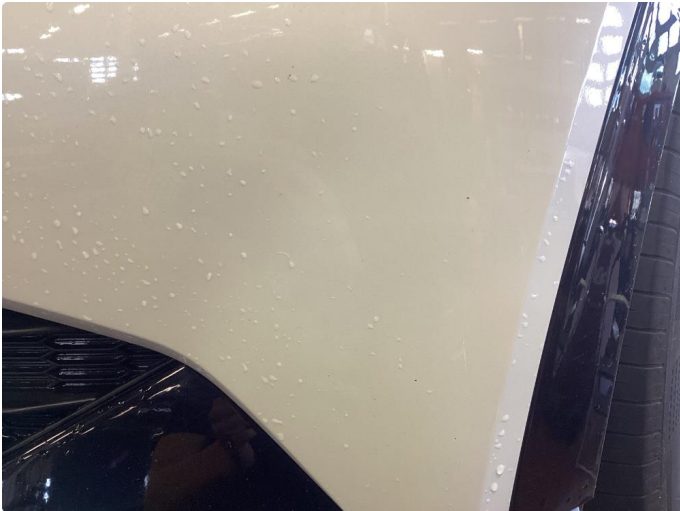
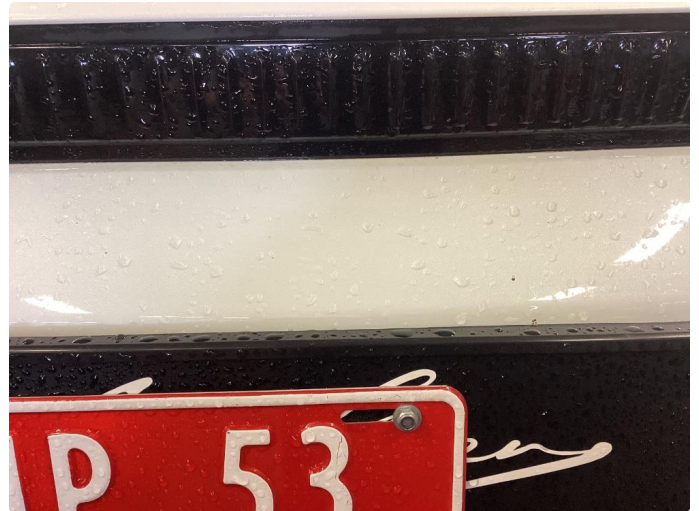
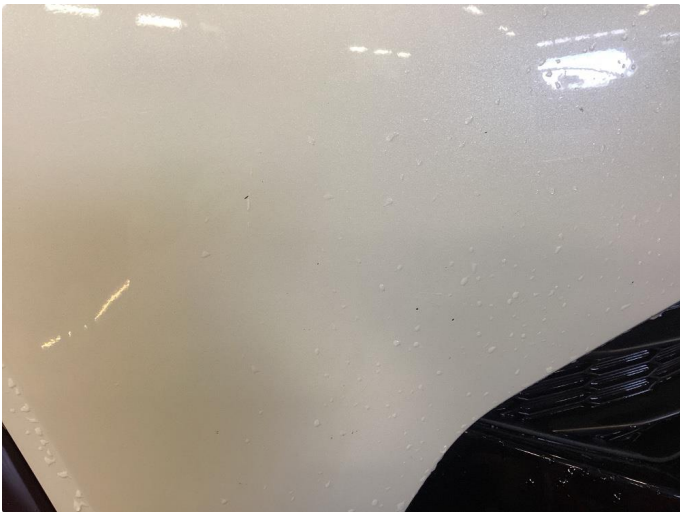
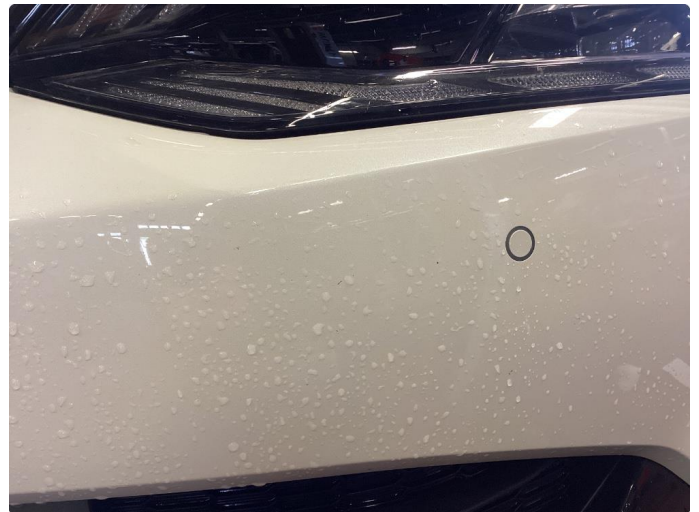
| Punkt | | Beskrivelse | Plassering |
|---|---|---|---|
| 1.1 | Støtfanger | steinsprut | |

1.1 Steinsprut

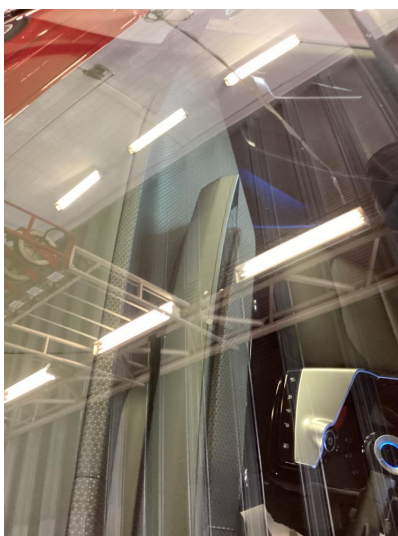
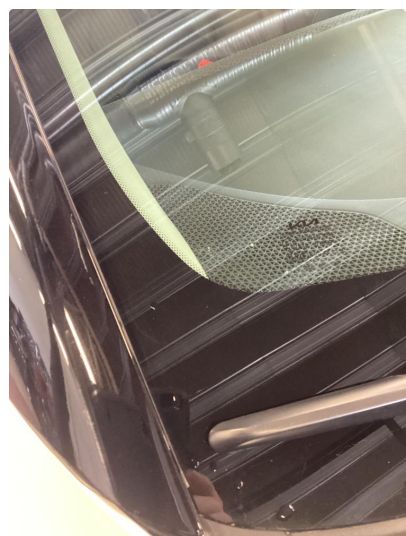
| Punkt | | Beskrivelse | Plassering |
|---|---|---|---|
| 1.2 | Frontvindu | steinsprut utenfor synsfelt | |

1.2 Steinsprut utenfor synsfelt
