FORD KUGA / DFK 2WD

CHASSISNR: WF0FXXWPMHNP23746

NBF Tilstandsrapport er utarbeidet av Norges Bilbransjeforbund og Forbrukerrådet.

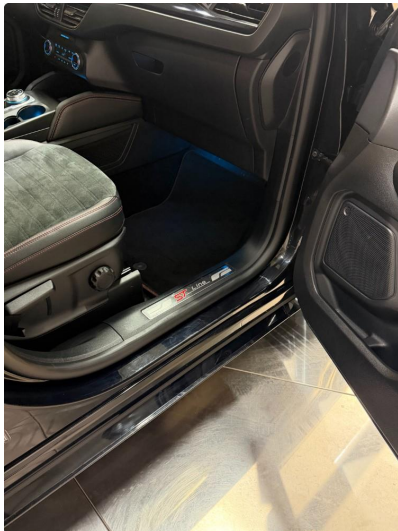
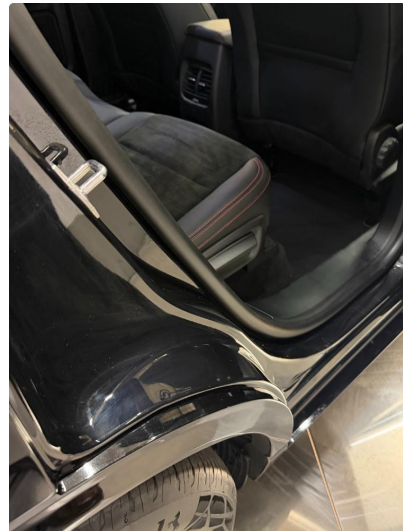
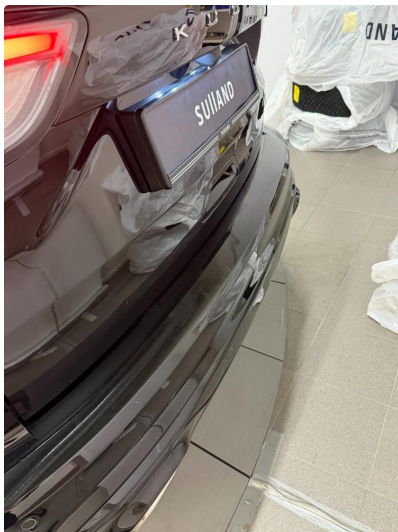
Noe slitasje ved innsteg-se bilde. Div stens sprut, er utbedret med lakkstift. Se bilde Div. Noe slitasje merker på støtfanger bak-se bilde. Liten bulk innvendig c-stolpe
