VOLKSWAGEN ID.3 PRO S 150 KW / E1 2WD
TESTDATO: 17.06.2026
KODE: 2052767

ED89523

NBF Tilstandsrapport er utarbeidet av Norges Bilbransjeforbund og Forbrukerrådet.

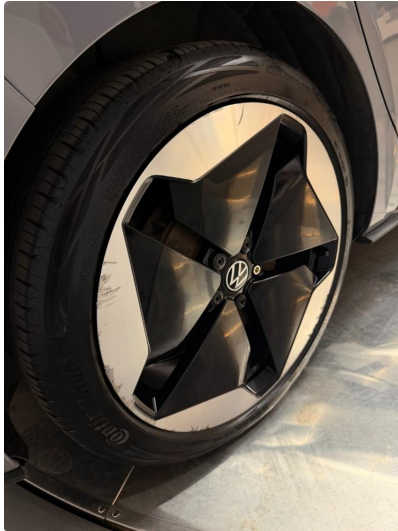
Punkt	Beskrivelse	Plassering
1. EKSTERIØR		
1.1 Dekk/Felger	Kantslitasje	Høyre side bak
1.2 Dekk/Felger	Kantslitasje	Høyre side foran

1.1 Kantslitasje

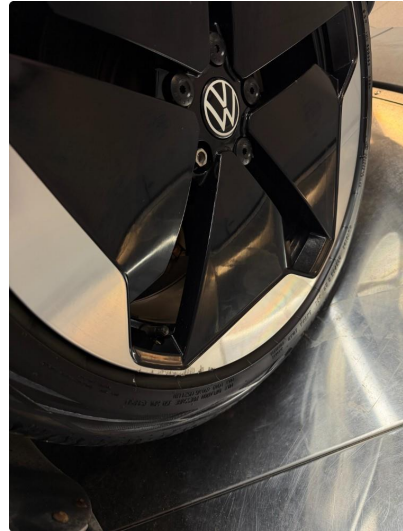
1.2 Kantslitasje
