FORD FIESTA / JHH 200 HK MANUELL 2WD
TESTDATO: 26.03.2026
KODE: 1984285

NBF Tilstandsrapport er utarbeidet av Norges Bilbransjeforbund og Forbrukerrådet.

OPPSUMMERT STATUS PÅ KJØRETØY

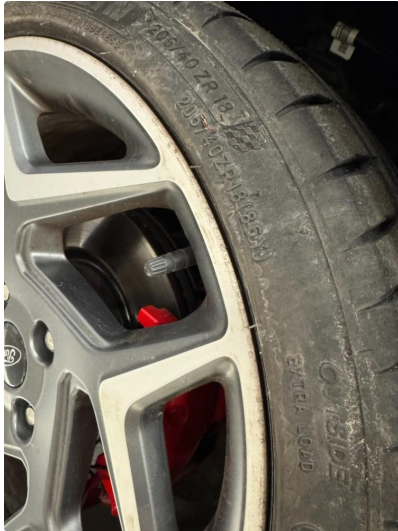
Punkt	Beskrivelse	Plassering
1. EKSTERIØR		
1.1 Dekk/Felger	Kantkjørte felger	4stk sommer
1.2 Støtfanger	Skraiper underside	Høyre foran

1.1 Kantkjørte felger

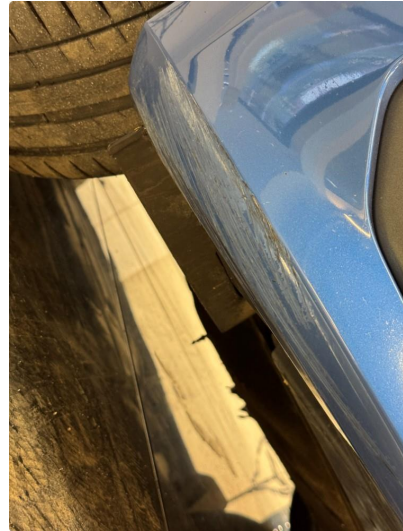
1.2 Skraper underside
