**FORD TRANSIT CUSTOM 170 HK AUTOMAT 2WD**
**TESTDATO: 25.11.2025**
**KODE: 1881852**

**JV30339**

NBF Tilstandsrapport er utarbeidet av Norges Bilbransjeforbund og Forbrukerrådet.

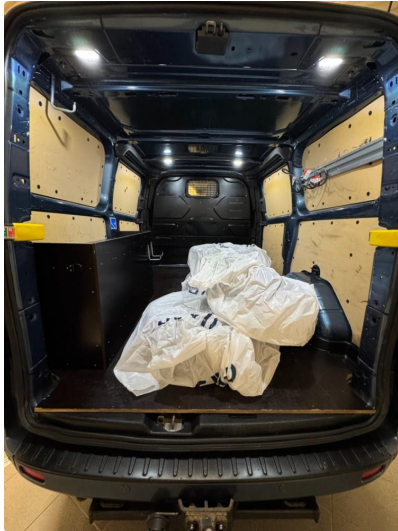
| Punkt | | Beskrivelse | Plassering |
|---|---|---|---|
| 1.1 | Varerom | Bruksslitasje - Arbeidsbil | Varerom ++ |

1.1 Bruksslitasje - Arbeidsbil
