**VOLVO XC40 / X 4WD**
**TESTDATO: 13.08.2026**
**KODE: 2090925**

**EC73103**

NBF Tilstandsrapport er utarbeidet av Norges Bilbransjeforbund og Forbrukerrådet.

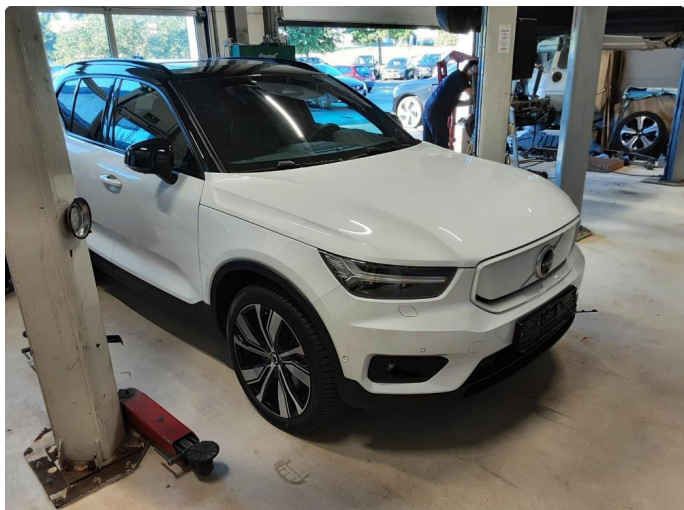
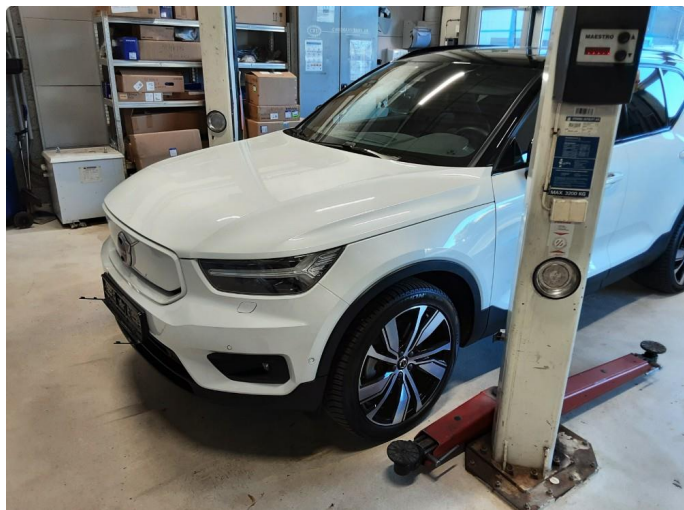
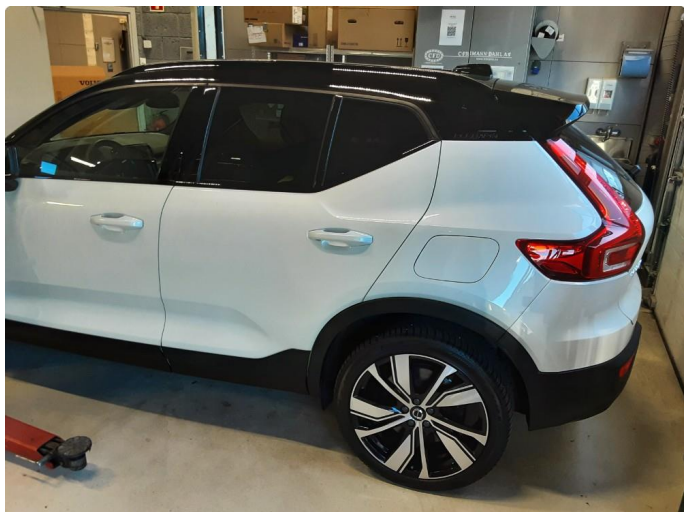
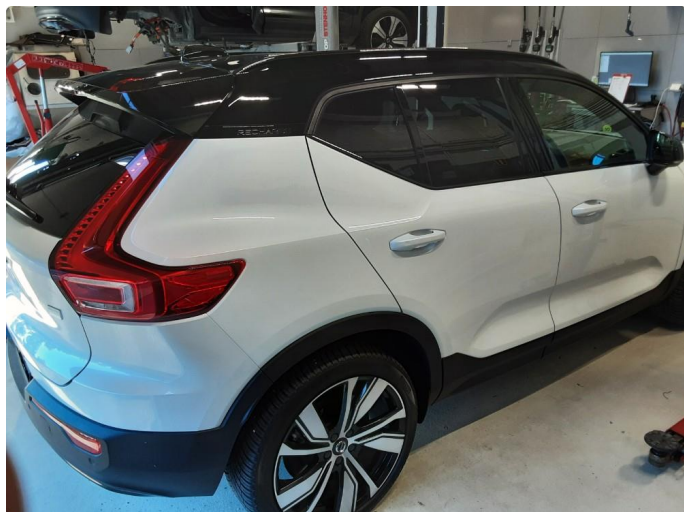
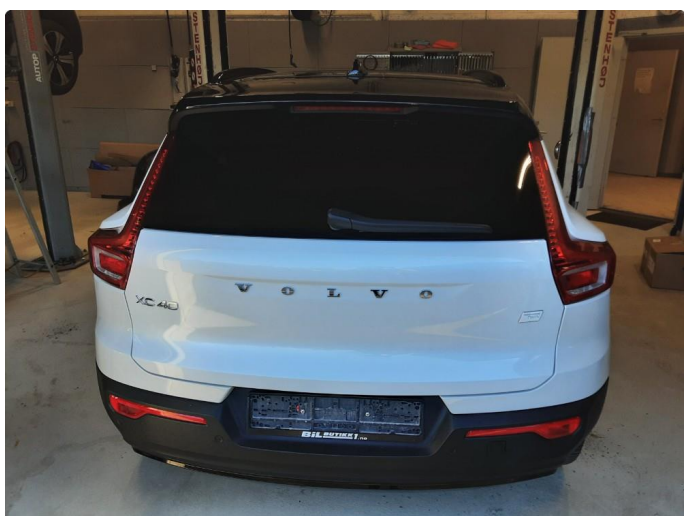
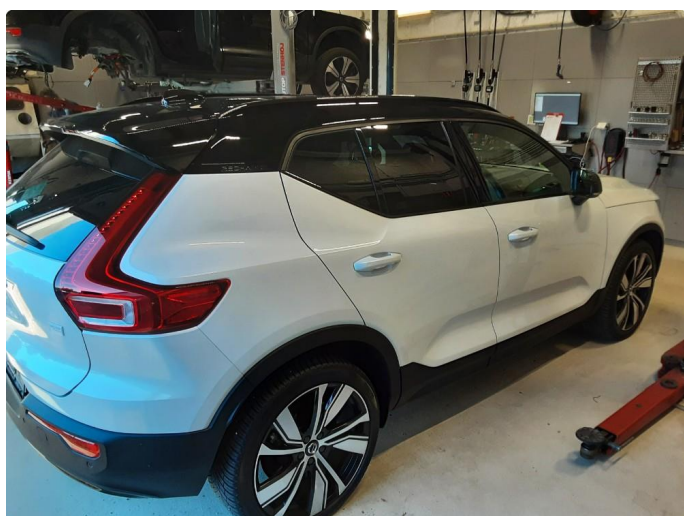
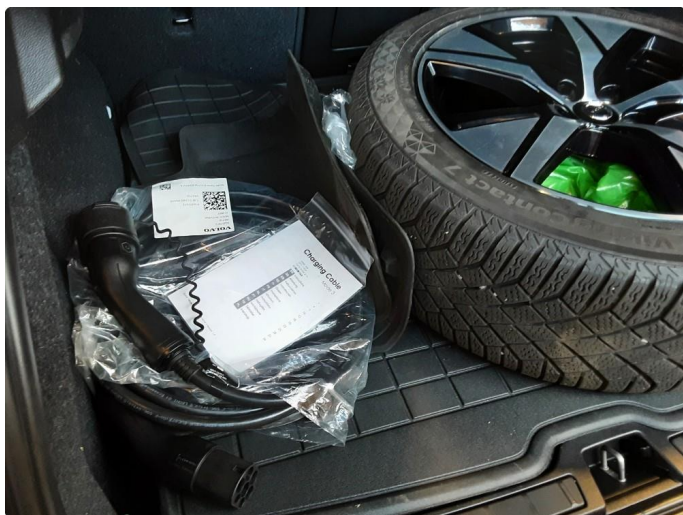
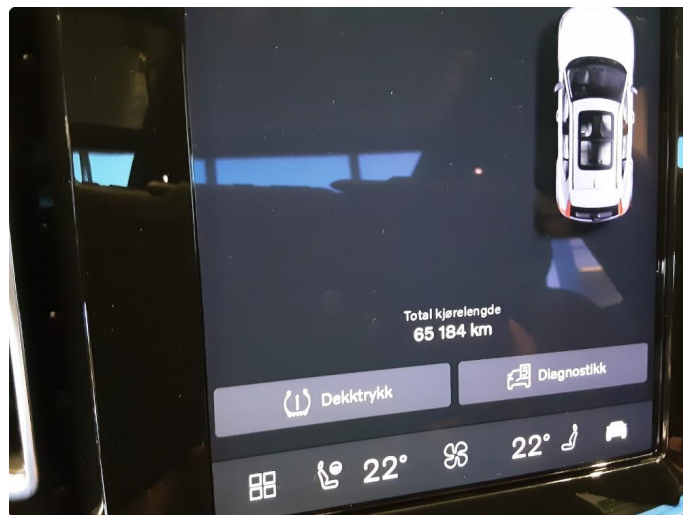
| Punkt | | Beskrivelse | Plassering |
|---|---|---|---|
| 1.1 | Panser | steinsprut | |
| 1.2 | Døråpning | slitt innsteg | alle |
| 1.3 | Støtfanger | steinsprut | |
