MERCEDES-BENZ EQC 400 4MATIC / 204 X 4WD

TESTDATO: 03.09.2026

CHASSISNR: W1K8P9AB5PF070500

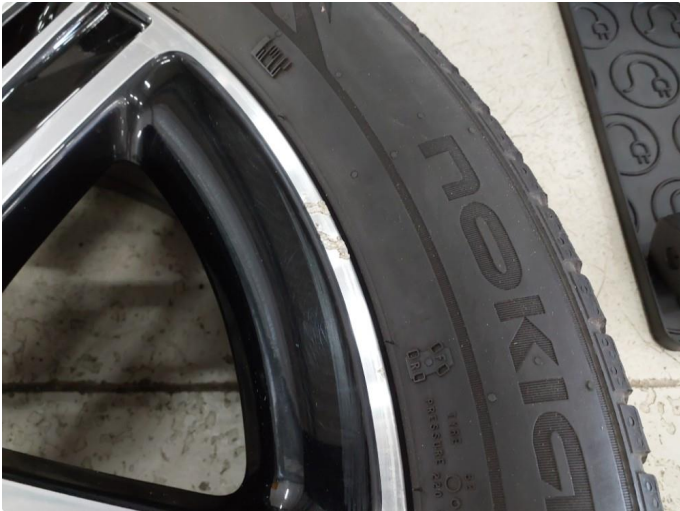
| Punkt | | Beskrivelse | Plassering |
|---|---|---|---|
| 1.1 | Dekk/Felger | Noe smått kankjøring på felg | høyre foran |

1.1 Noe smått kankjøring på felg

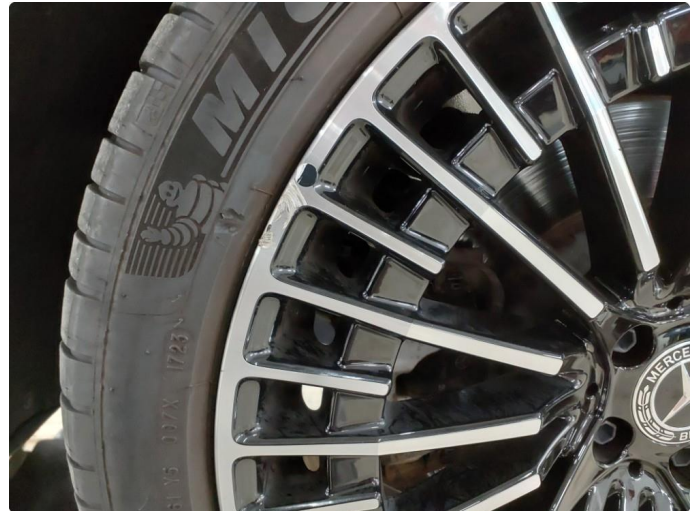
| Punkt | | Beskrivelse | Plassering |
|---|---|---|---|
| 1.2 | Dekk/Felger | Noe smått kankjøring på felg | høyre bak |

1.2 Noe smått kankjøring på felg

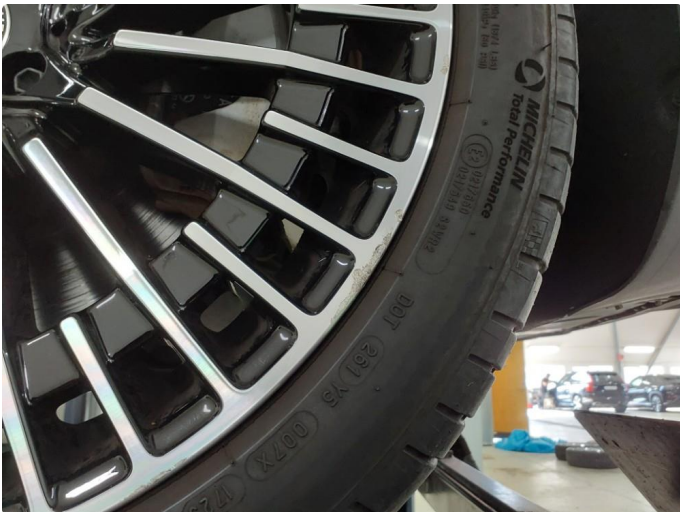
| Punkt | | Beskrivelse | Plassering |
|---|---|---|---|
| 1.3 | Dekk/Felger | Noe smått kankjøring på felg | venstre bak |

1.3 Noe smått kankjøring på felg
